# ANEGAMIENTOS EN LA CIUDAD DE CORONEL SUÁREZ Y COLONIAS ALEMANAS

Observaciones sobre el crecimiento de los núcleos urbanos  
y el desagote de los mismos durante lluvias intensas

Oscar A. Teves  
Coronel Suárez - Marzo de 2025

## **LOS ANEGAMIENTOS EN LA CIUDAD DE CORONEL SUÁREZ DEL 05.03.2025**

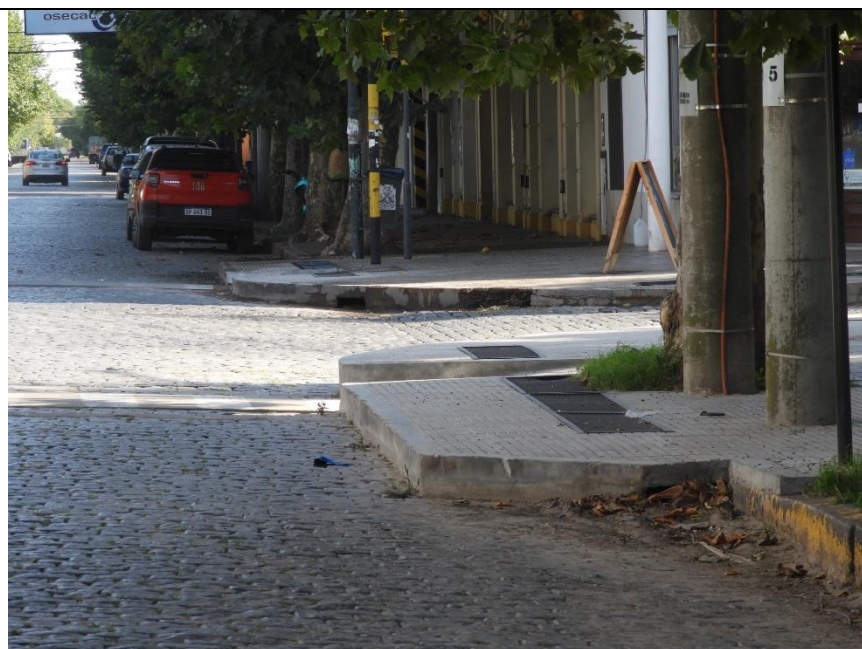
Obstáculos para la evacuación del  
agua de lluvia  
(calles Mitre y Brandsen)

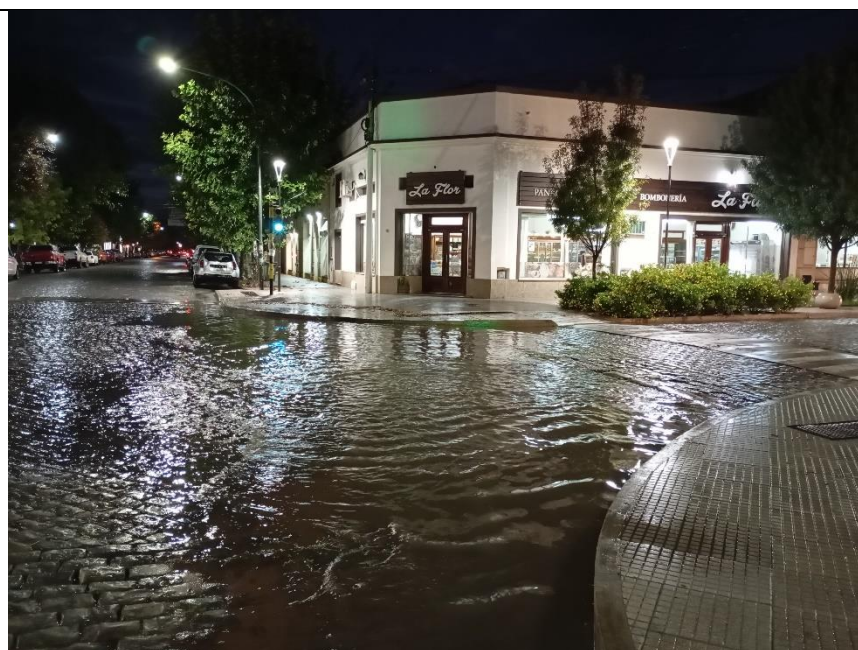
El agua permanece por horas  
al taparse fácilmente los pequeños  
conductos realizados

Como complemento debería levantarse también la capa de asfalto, de unos 10 centímetros de altura, que perjudica el paso de la corriente una cuadra más allá, en el cruce de la calle Brandsen con La Madrid.

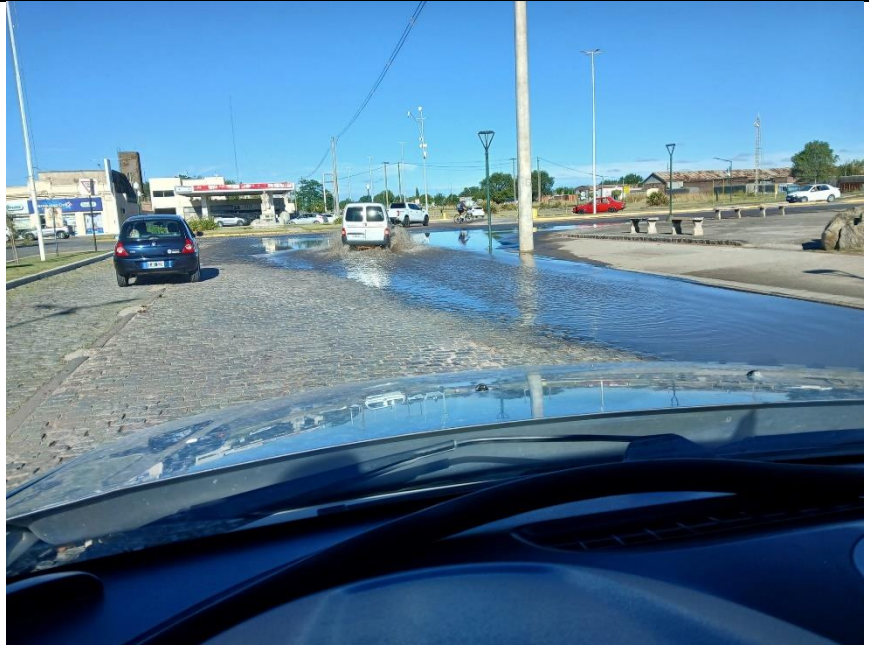
Anegamiento recurrente:  
conductos taponados

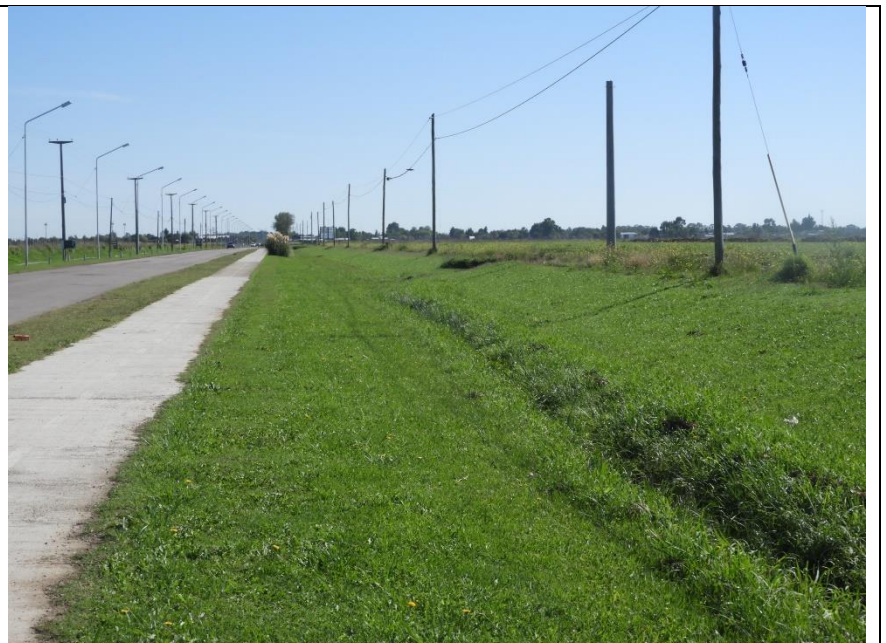
Avenida Alemanes del Volga entre  
San José y Santa Trinidad  
(acequias insuficientes)

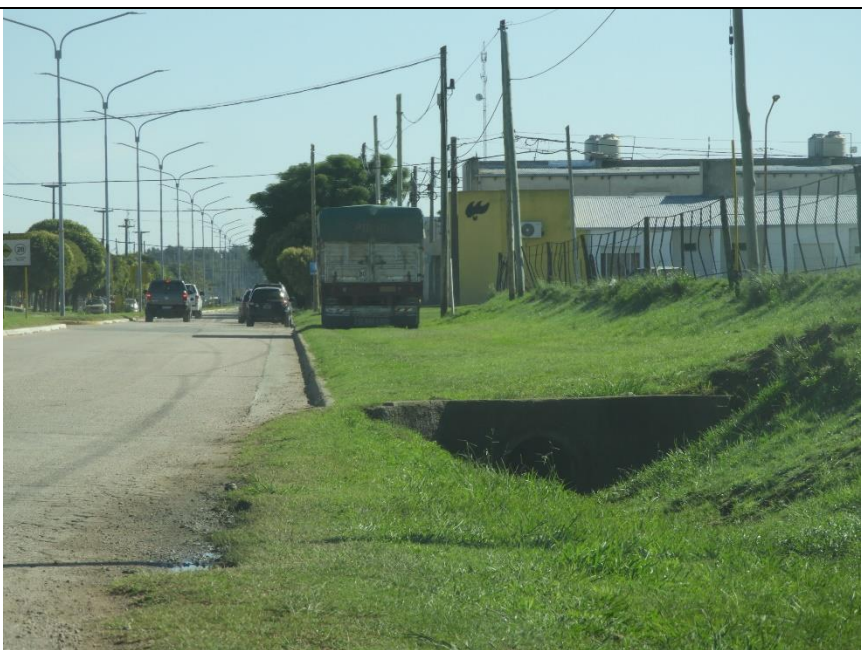
Avenida Alemanes del Volga  
(boca de acceso al  
canal de calle Juncal)

- Las bocas de tormenta que permiten el ingreso del agua al canal de la calle Juncal deben ser rediseñadas puesto que son de una sección insuficiente.

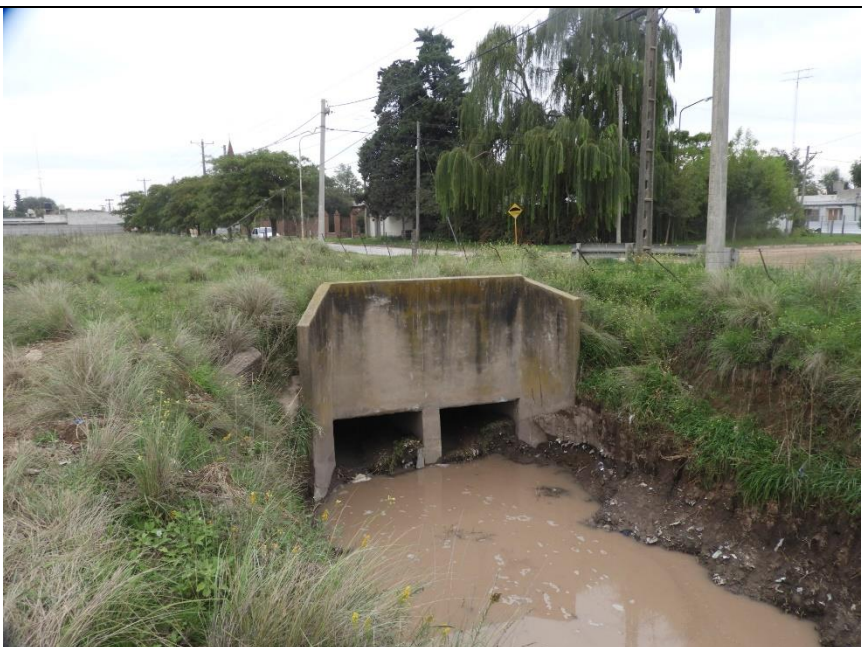
Boca de salida del canal de calle  
Juncal -ahora en calle  
Fundadores- en Santa Trinidad  
(nótese la acumulación de  
sedimentos en el interior)

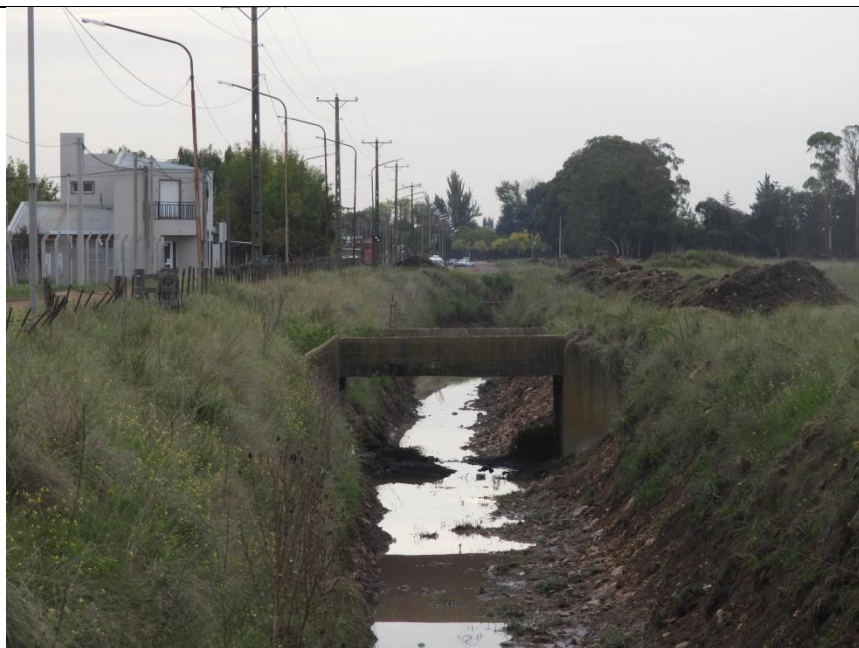
Mismo canal a su paso por el  
Barrio Islas Malvinas

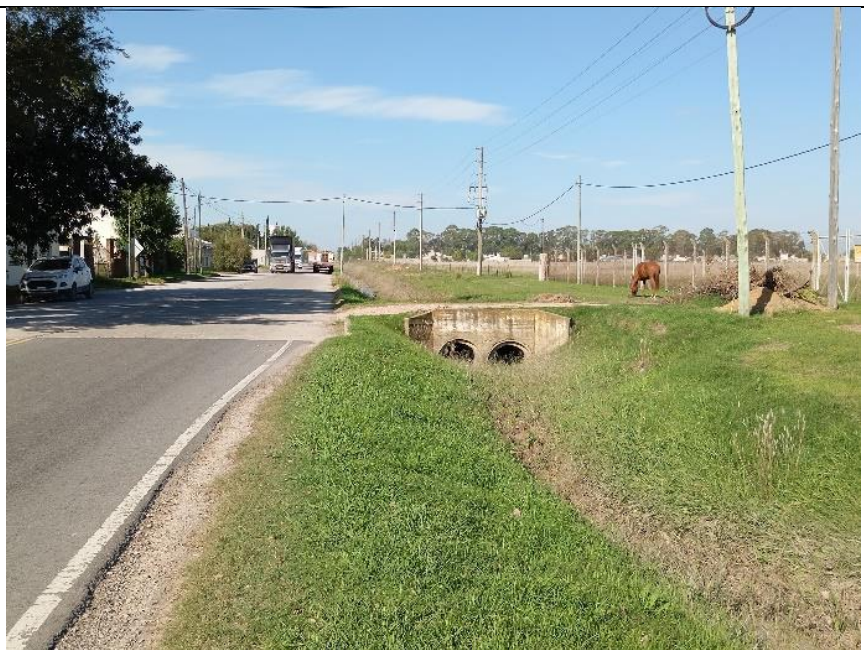
Canal de Avenida Olavarría,  
acceso a planta de gas  
(dos tubos de 1,00 m de diámetro)

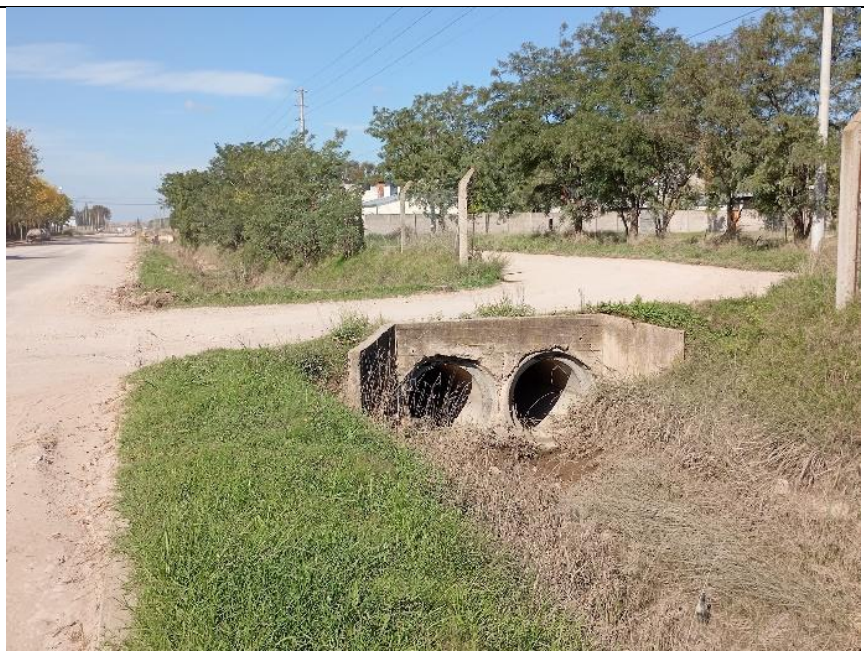
Canal de Avenida Olavarría,  
primer acceso a Barrio  
Islas Malvinas  
(dos tubos de 1,00 m de diámetro)

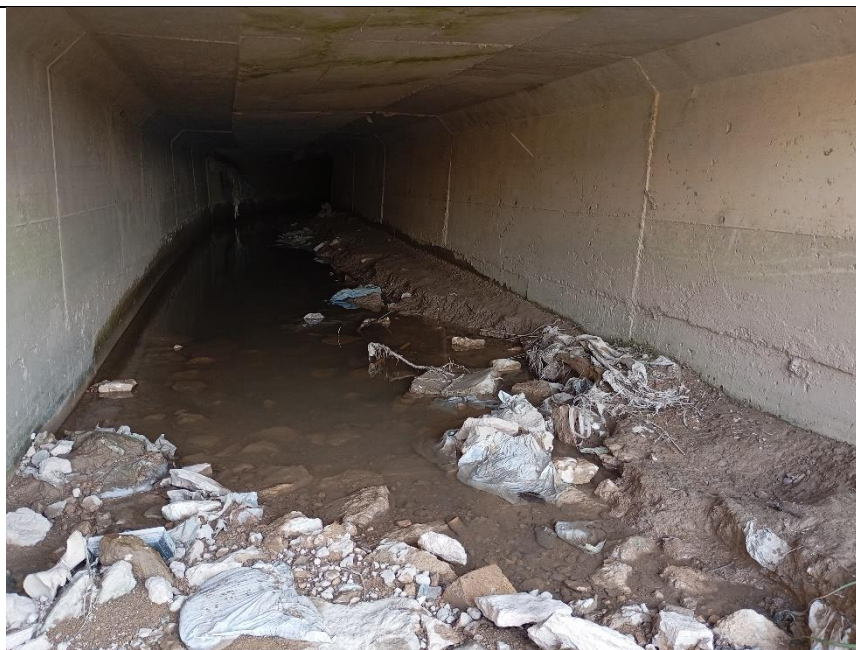
Luego de discurrir por la Avenida Olavarría, este canal a cielo abierto se pierde bajo tierra en el cruce con la calle Logia Lautaro pero su sección se reduce a 2,25 metros cuadrados. Luego de recorrer aproximadamente un kilómetro emerge nuevamente en el cruce de Logia Lautaro y Paraguay. Curiosamente, la sección de salida es menor a la de entrada perdiendo 0,27 metros cuadrados.

Boca de salida del canal de  
Avenida Olavarría en calles Logia  
Lautaro y Paraguay  
(obsérvese la acumulación de  
deshechos y sedimentos)

- Se debe estudiar la capacidad del canal cerrado que comienza al final de la Avenida Olavarría y surge nuevamente en Logia Lautaro, en el paso a nivel que lleva a Villa Belgrano.

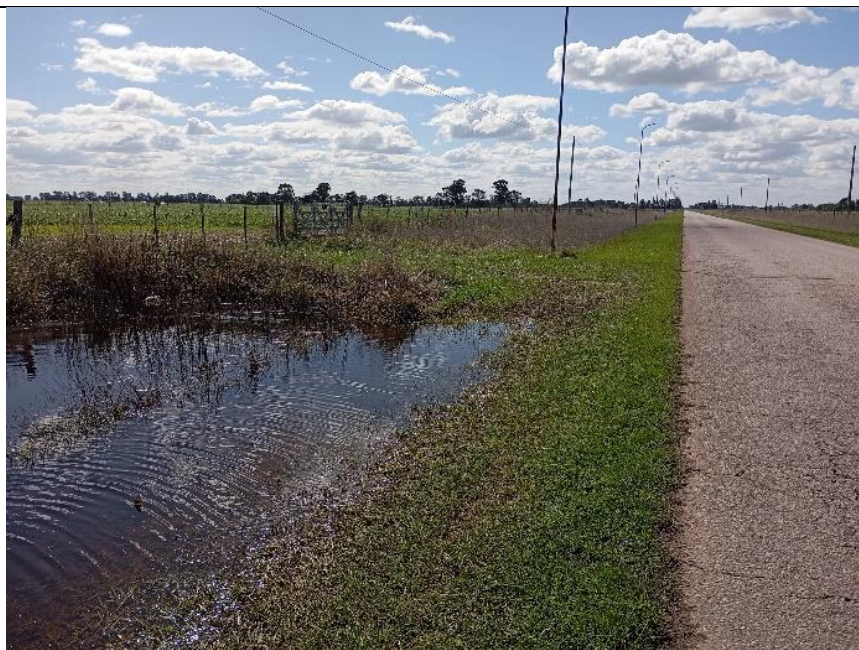
Camino Luis Salvi  
(un día después de la lluvia,  
alcantarillas insuficientes)

Toda esta cantidad de agua se conduce hacia el Aero Club de Coronel Suárez siguiendo la pendiente natural del terreno. Pero urge efectuar el trabajo de mejoramiento de estas cunetas, en ancho y en profundidad, para que cumplan adecuadamente con su función. Asimismo, se deben reemplazar todas las alcantarillas existentes por pequeños puentes o, al menos, duplicar o triplicar el número de las bocas -en el ancho del cauce de las cunetas- para permitir un escurrimiento más fluido.

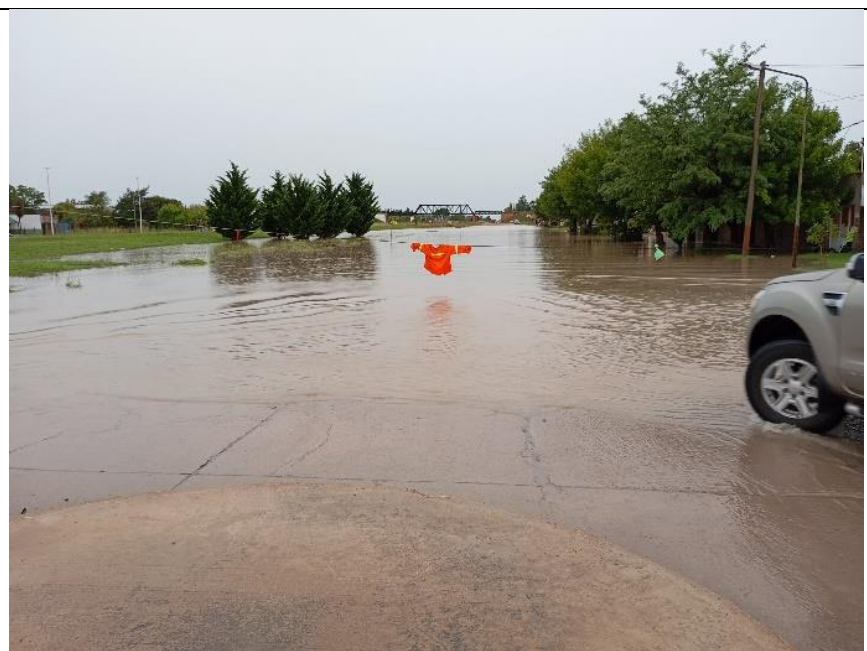
Avenida 12 de Octubre al 200/100

La disposición de estos obstáculos segmenta a la avenida en cinco grandes sectores que se anegan con suma facilidad en ocasión de lluvias intensas.

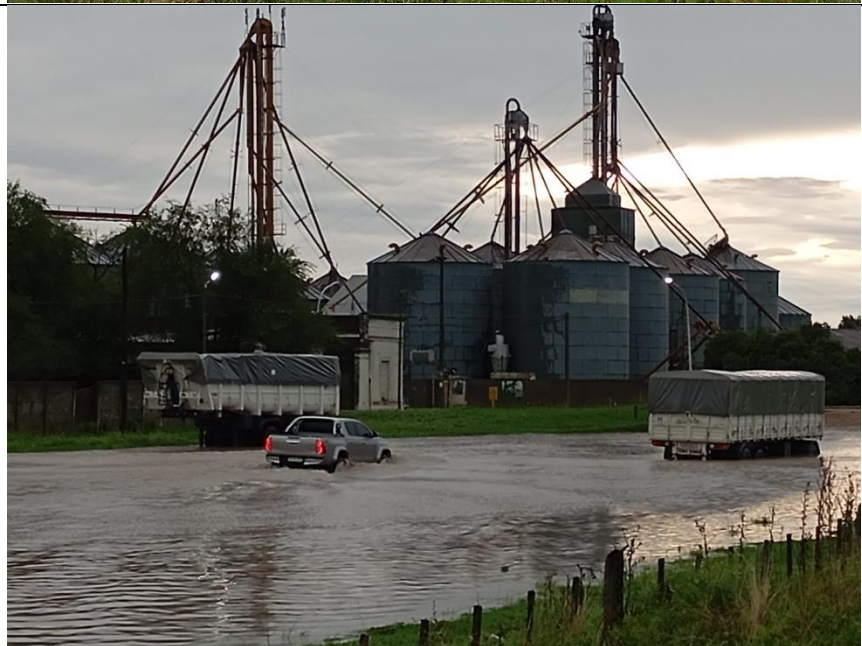
Avenida 12 de Octubre al 600/700

Esta serie de tres estorbos tiene un agravante, el cual se comenta en forma apartada: la intersección de las vías del FFCC Mitre con las del Roca, la represa sin escapes para el agua que inunda a todo un barrio.

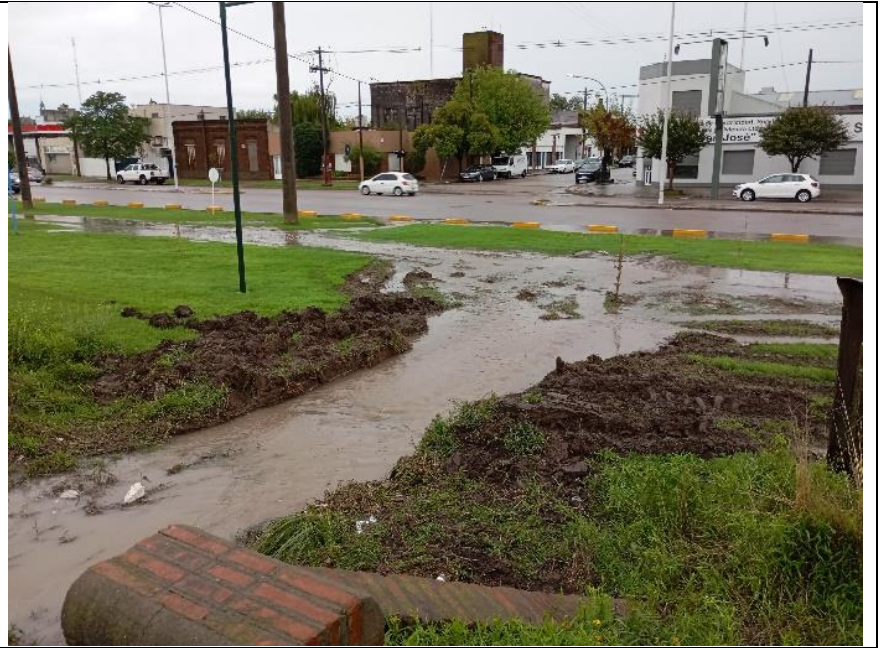
Puentes del ferrocarril a la altura de  
calle 25 de Febrero  
(liberados por vecinos  
el día de la lluvia)

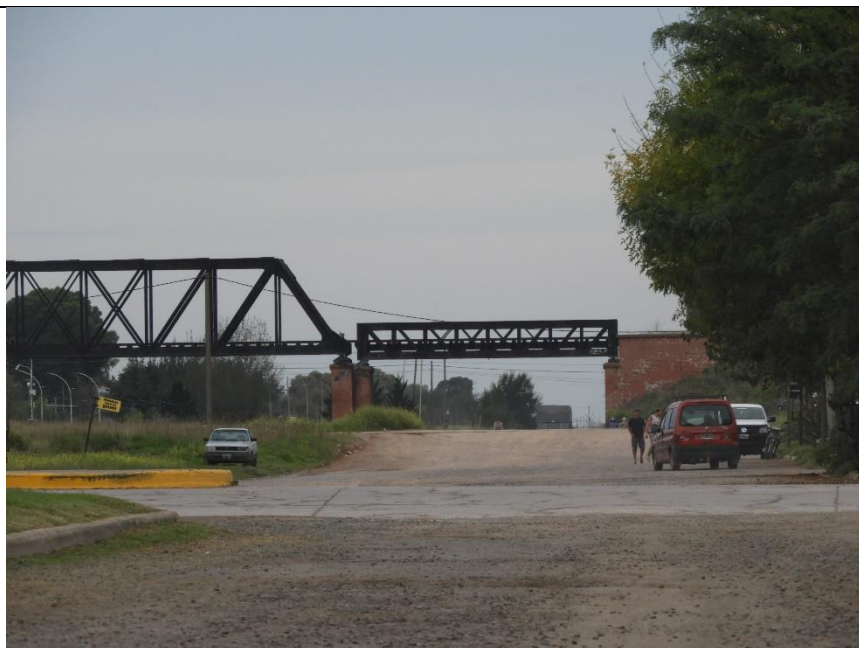
La represa  
(obsérvese al fondo la altura de la vía  
con respecto a la  
Avenida Balcarce)

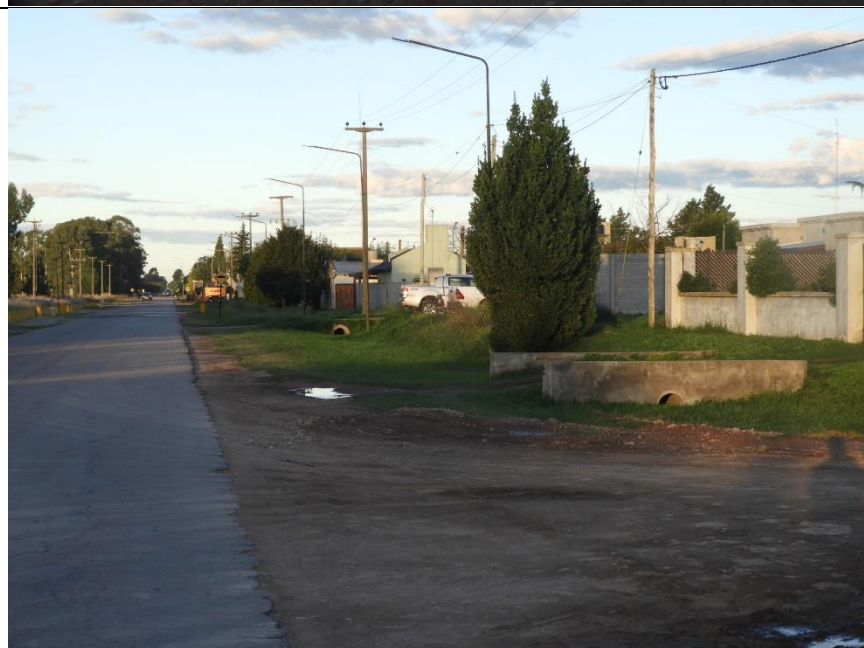
Avenida Alfonsina Storni,  
margen sur  
(prácticamente sin posibilidades de  
escurrimiento, salvo pequeños y  
escasos pasos hacia el canal)

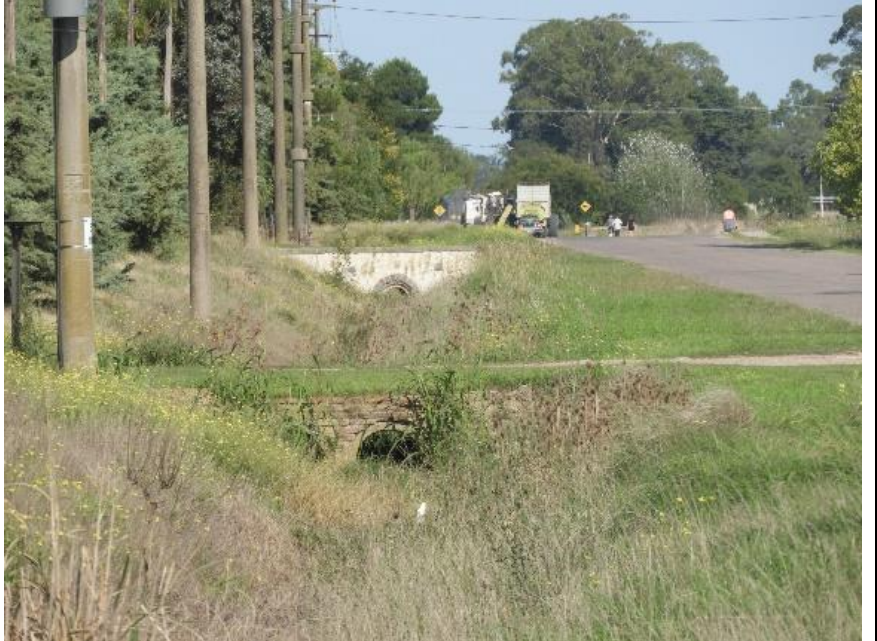
| <p>Avenida Alfonsina Storni,<br/>margen sur<br/>(prácticamente sin posibilidades de<br/>escurrimiento, salvo pequeños y<br/>escasos pasos hacia el canal)</p> | |

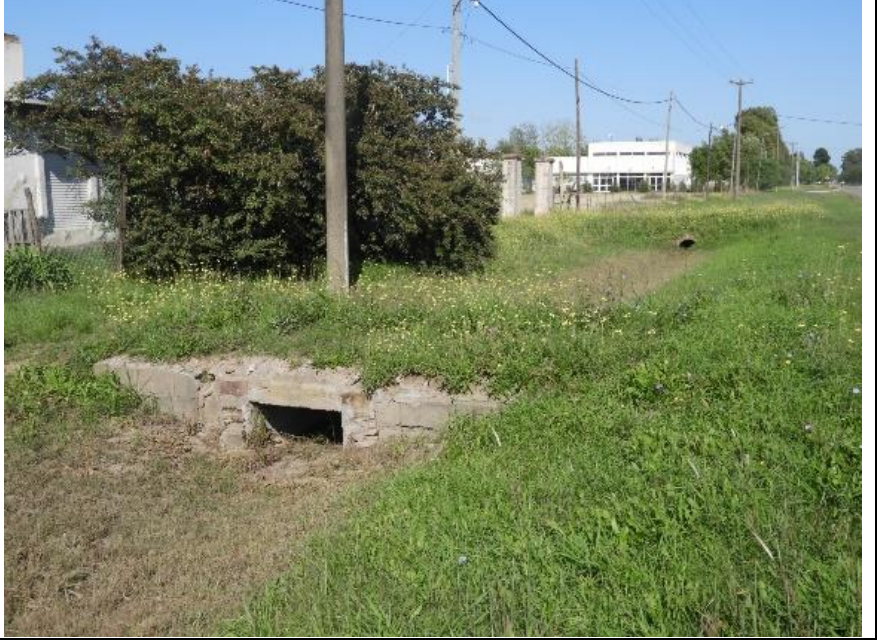
| <p>Avenida Alfonsina Storni,<br/>margen sur<br/>(prácticamente sin posibilidades de<br/>escurrimiento, salvo pequeños y<br/>escasos pasos hacia el canal)</p> | |

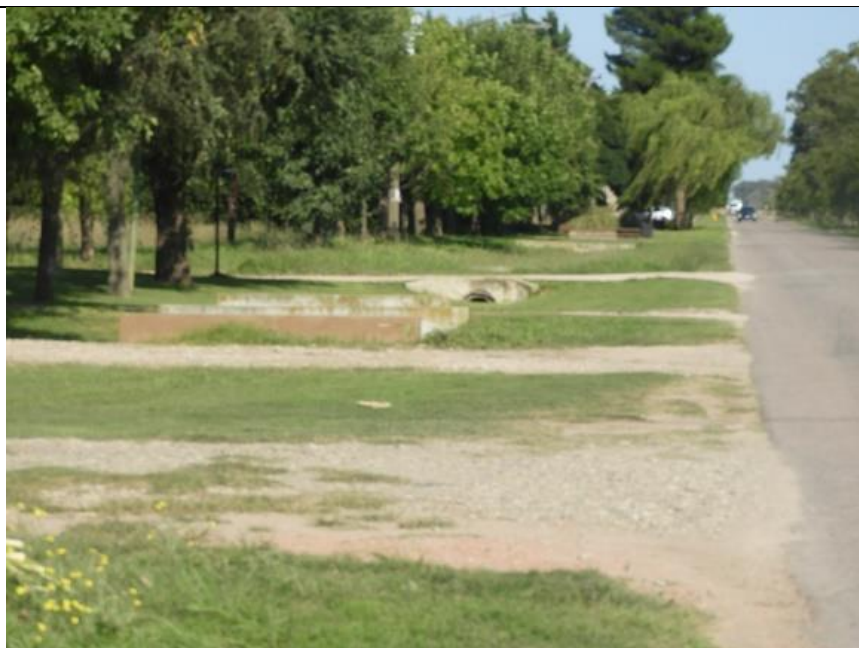
Avenida Alfonsina Storni,  
margen sur  
(prácticamente sin posibilidades de  
escurrimiento, salvo pequeños y  
escasos pasos hacia el canal)

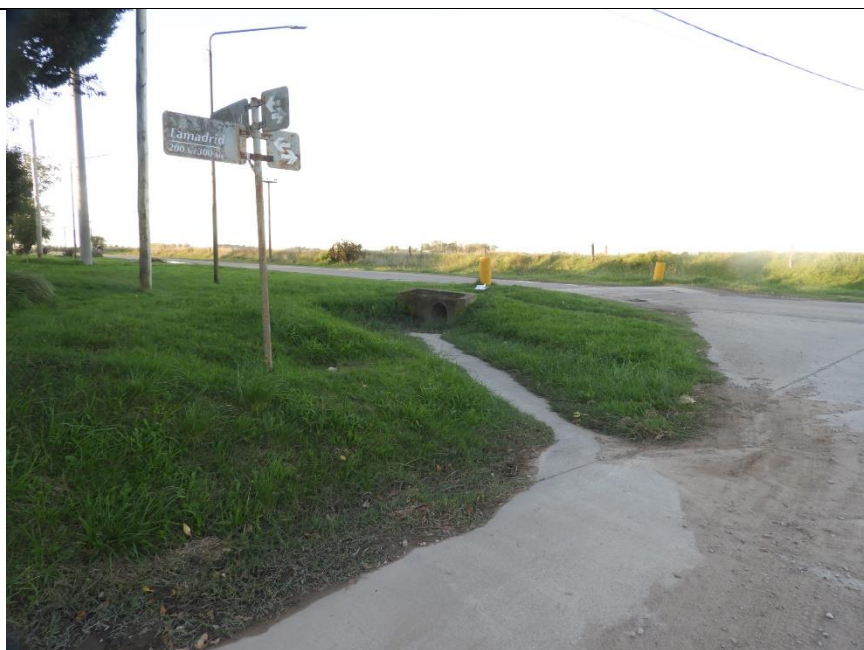
Poco antes de llegar a La Madrid bis, sobre la margen derecha, el zanjón aún persiste. A pesar de algunos estorbos de alcantarillas insuficientes y de carecer un cauce adecuado transporta una buena cantidad de agua. A la altura de esa calle, solo una pequeña pasada permite que una mínima parte del agua acumulada en el barrio acceda a ese canal de desagote.

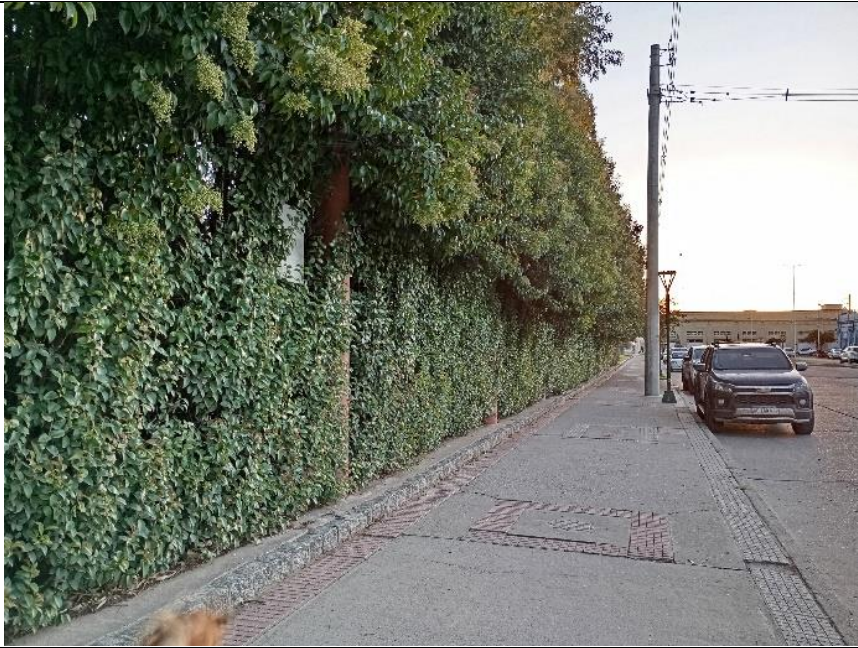
| <p>Avenida Casey<br/>entre Villegas y Sarmiento</p> | |

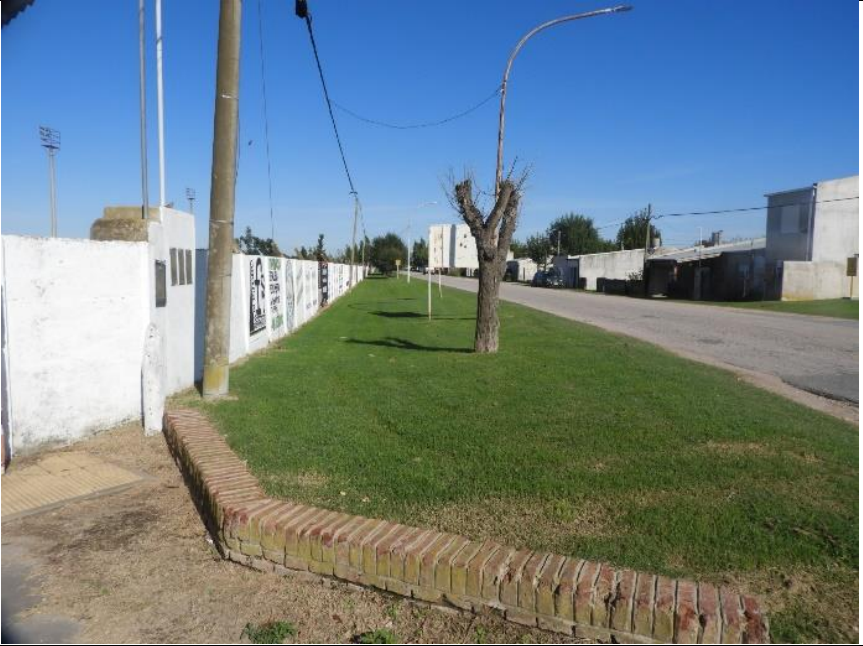
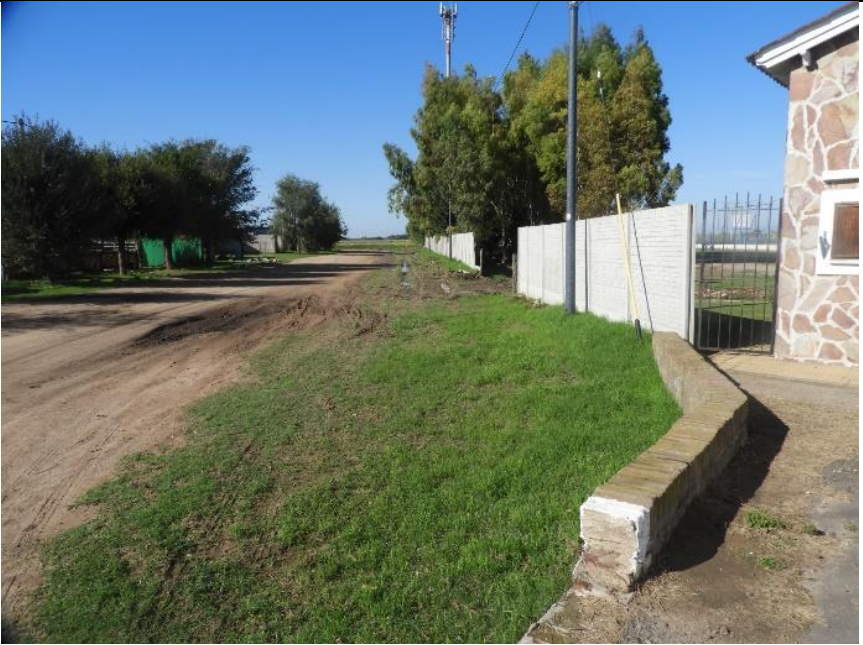
| <p>Avenida Alemanes del Volga y Club El Progreso, en Santa María<br/>(cuneta y puente anulados)</p> | |
| <p>Resultado: instalaciones deportivas anegadas</p> | |

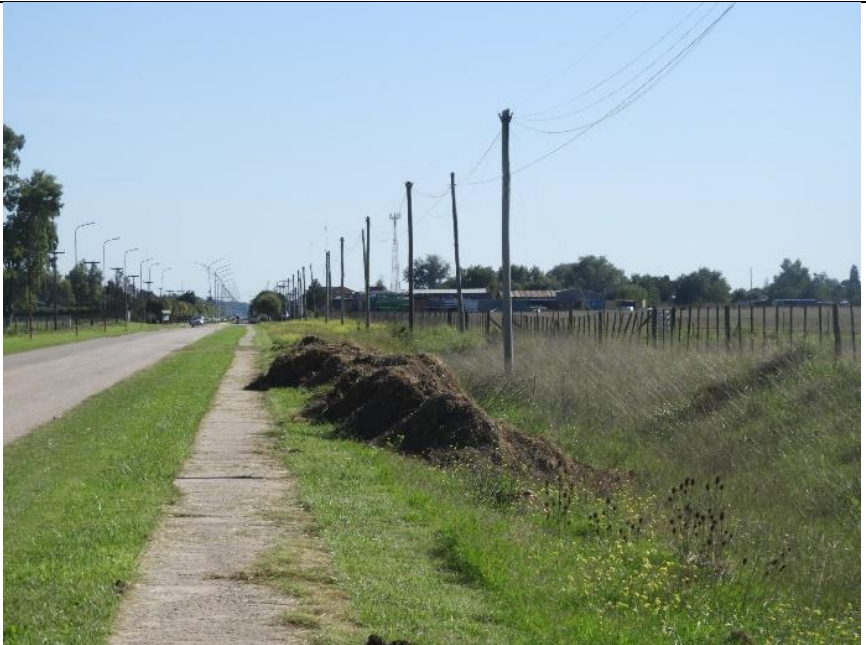
Avda. Alemanes del Volga,  
en Pueblo San José  
(anulación de cunetas,  
actualidad)

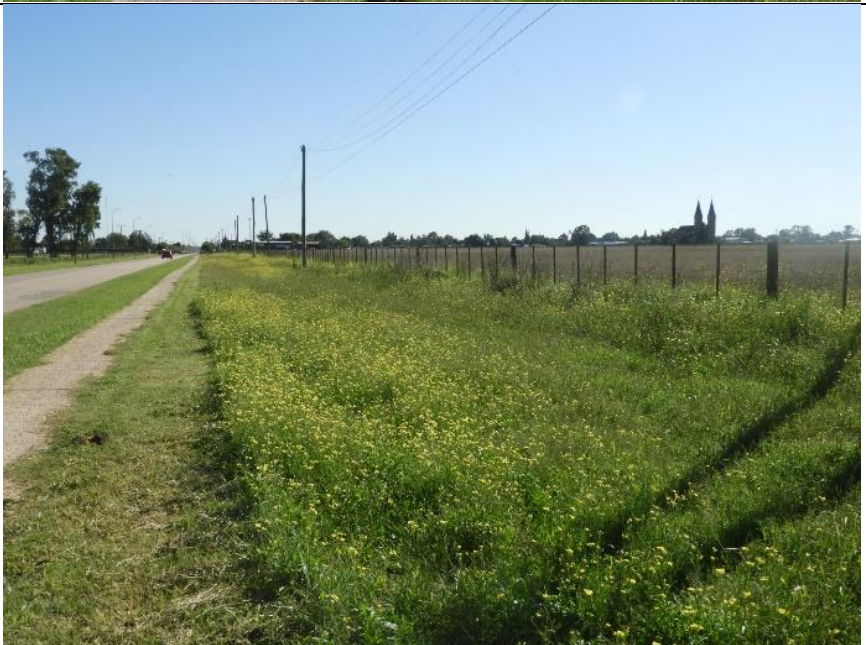
Avda. Alemanes del Volga,  
en Pueblo San José  
(anulación de cunetas,  
actualidad)

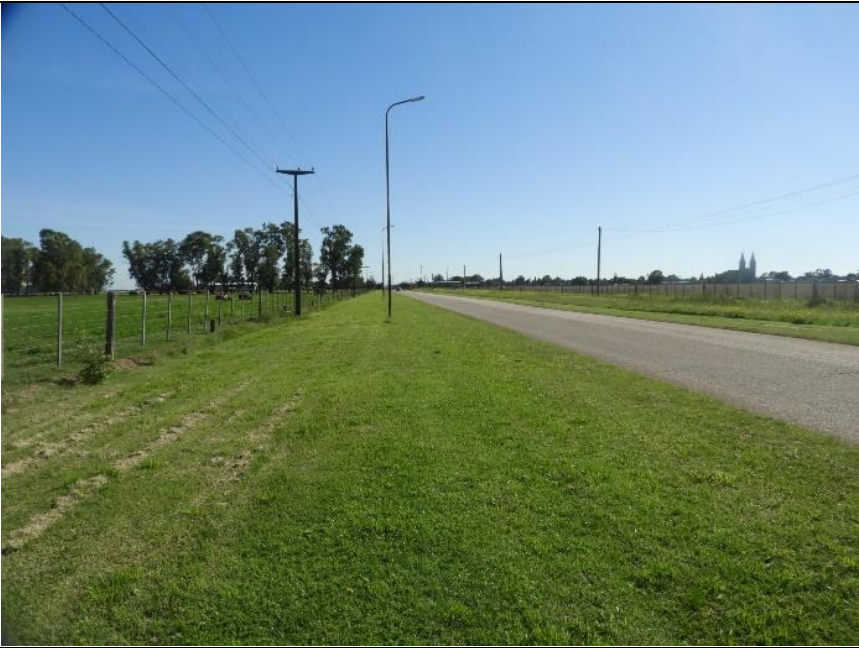
| <p>Avda. Alemanes del Volga,<br/>en Pueblo San José<br/>(cuneta anulada)</p> | |

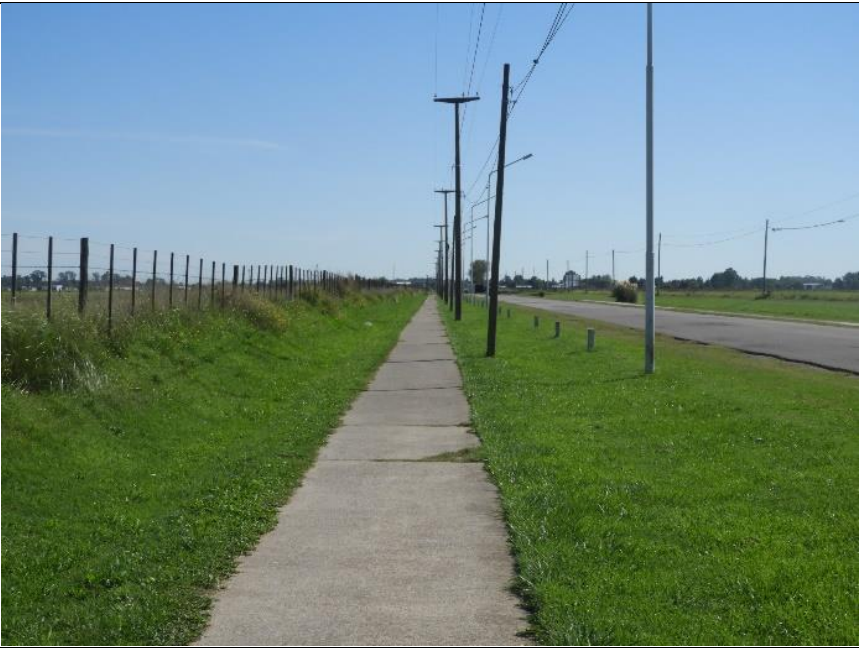
| <p>Avda. Alemanes del Volga, entre<br/>Pueblo San José y<br/>Pueblo Santa Trinidad<br/>(cunetas minimizadas)</p> | |

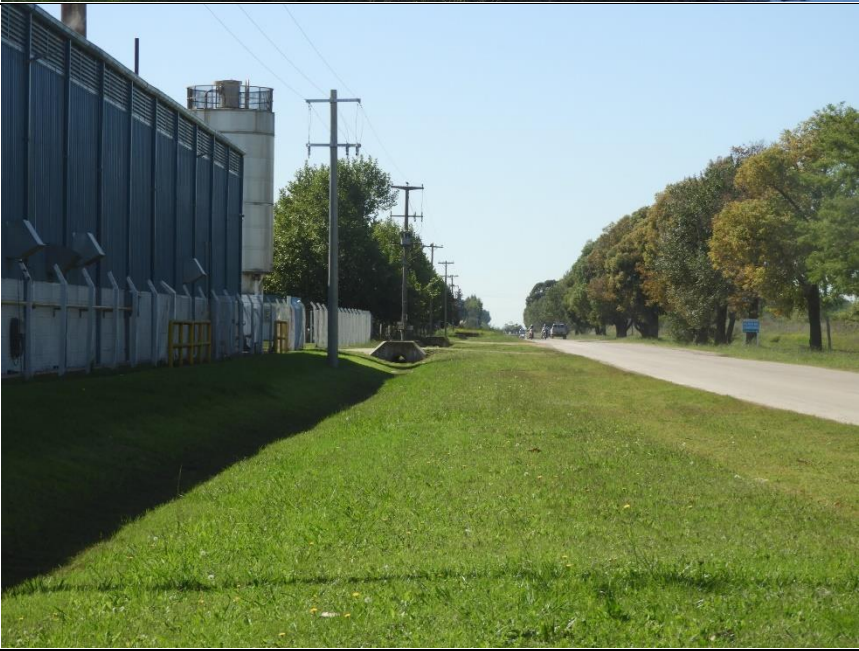
| <p>Avda. Mateo Llovera hacia el<br/>Aeroclub Coronel Suárez<br/>(cunetas anuladas)</p> | |

- Desde el paso a nivel de la Avenida Independencia hasta el Aeroclub, a ambos lados de los inicios de la Ruta 67, se deben recuperar las antiguas cunetas que conecten con el canal que lleva las aguas al arroyo Sauce Corto.
