# ANEGAMIENTOS EN LA CIUDAD DE CORONEL SUÁREZ Y COLONIAS ALEMANAS

Observaciones sobre el crecimiento de los núcleos urbanos  
y el desagote de los mismos durante lluvias intensas

Oscar A. Teves  
Coronel Suárez - Marzo de 2025

## **LOS ANEGAMIENTOS EN LA CIUDAD DE CORONEL SUÁREZ DEL 05.03.2025**

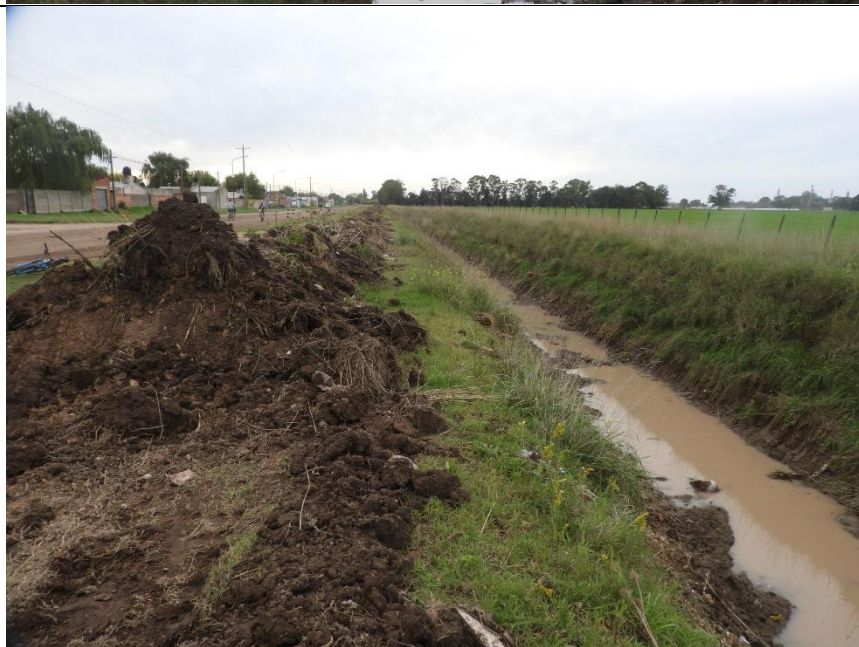
Mismo canal desembocando en el  
canal de la Avenida Olavarría

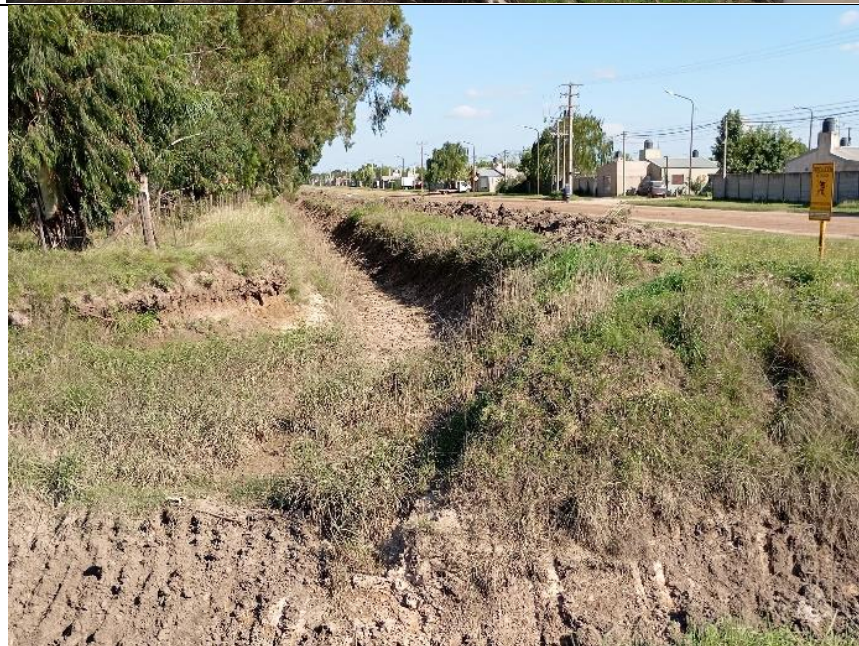
Tampoco existen desagües adecuados saliendo de Pueblo Santa Trinidad hasta la rotonda del Cristo Redentor: las leves cunetas se llenan con mucha rapidez y agravan el desborde que, a esa altura, alcanza picos inusitados.

Avenida Alemanes del Volga entre  
Santa Trinidad y Coronel Suárez  
(acequias insuficientes)

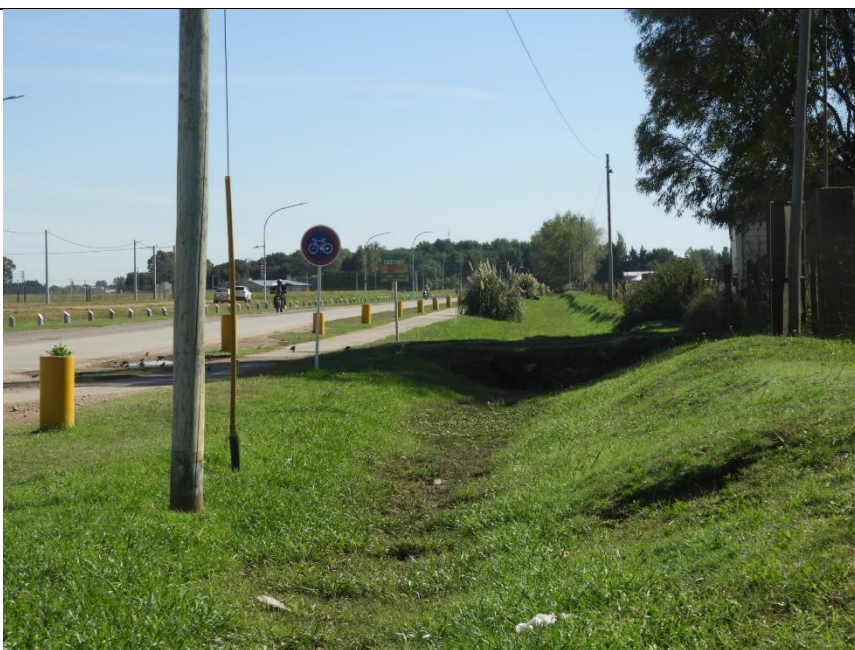
Avenida Alemanes del Volga entre  
Santa Trinidad y Coronel Suárez  
(acequias insuficientes)

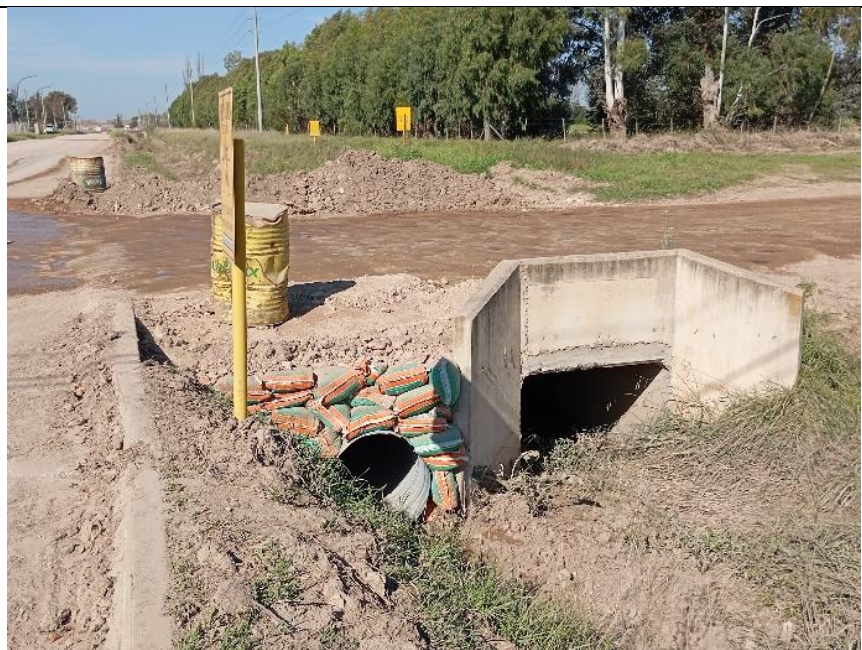
Canal de Avenida Olavarría,  
segundo acceso a Barrio  
Islas Malvinas  
(un puente de 1,10 m por 1,40 m)

Al costado izquierdo,  
obra de ingeniería conocida como “el  
by-pass hídrico”.

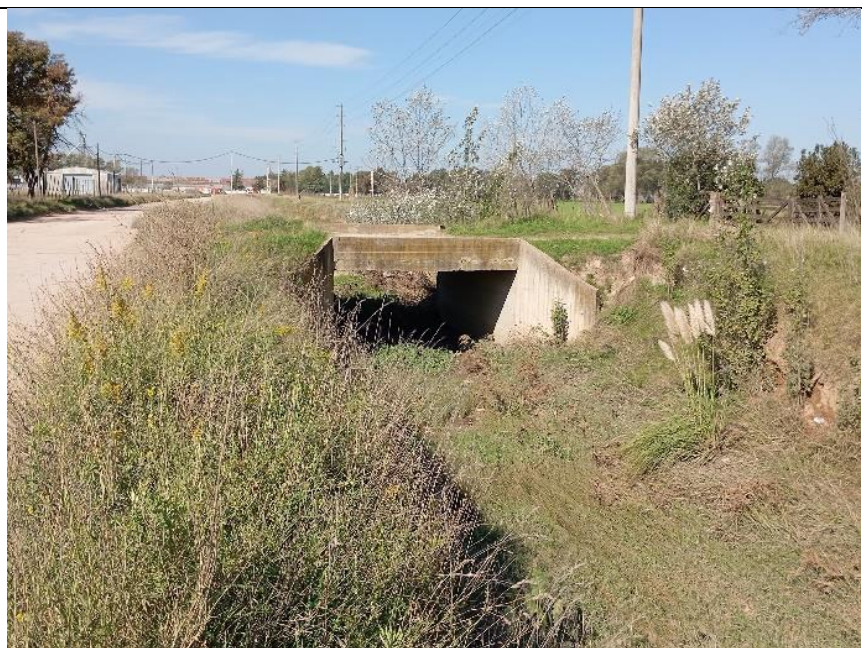
Apenas a dos cuerdas y media de este último punto, como un aviso de lo que debió haberse hecho en las tres situaciones descritas anteriormente, un puente de medidas adecuadas a las del canal se yergue sin causar ninguna dificultad al torrente que pasa por debajo de él. Seguramente, fue levantado por la empresa que realizó el canal que nos ocupa.

Puente modelo

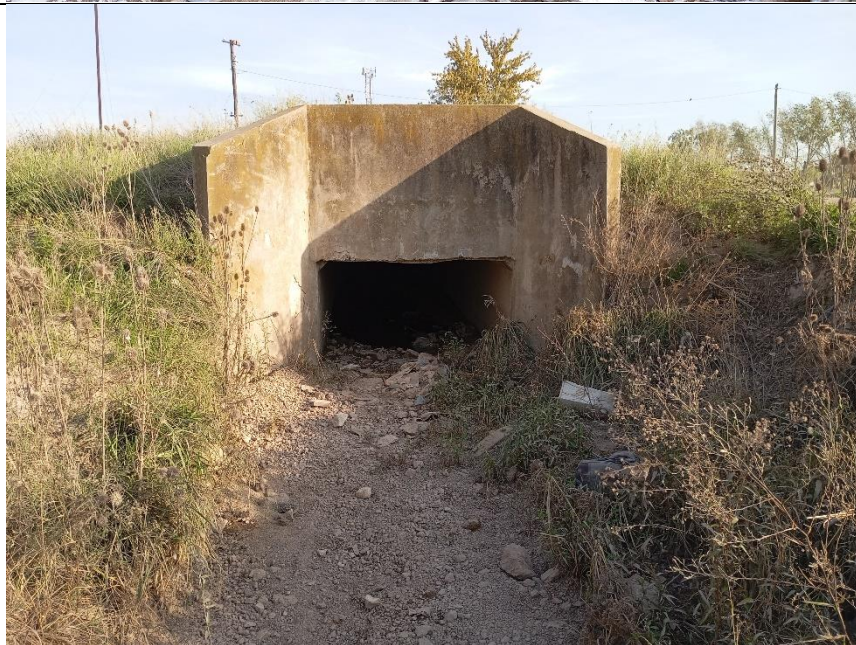
Luego de discurrir por la Avenida Olavarría, este canal a cielo abierto se pierde bajo tierra en el cruce con la calle Logia Lautaro pero su sección se reduce a 2,25 metros cuadrados. Luego de recorrer aproximadamente un kilómetro emerge nuevamente en el cruce de Logia Lautaro y Paraguay. Curiosamente, la sección de salida es menor a la de entrada perdiendo 0,27 metros cuadrados.

Boca de salida del canal de  
Avenida Olavarría en calles  
Logia Lautaro y Paraguay

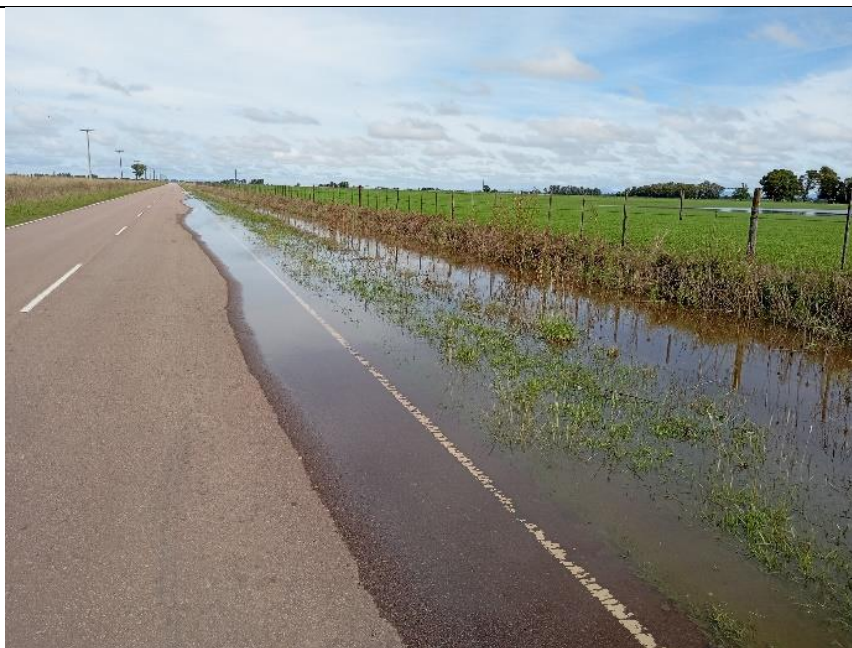
Camino Luis Salvi  
(un día después de la lluvia,  
cunetas insuficientes)

Las tareas descritas: profundización y ensanche de las cunetas a lo largo de estos cinco kilómetros, y el reemplazo de alcantarillas pequeñas e insuficientes con puentes adecuados, aparejaría la solución al sector en cuestión.

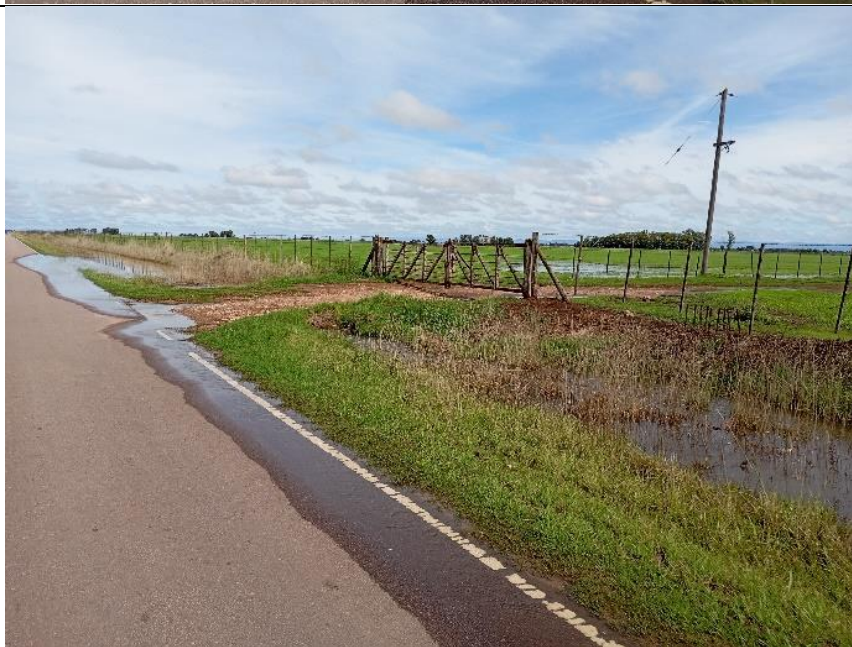
Camino Luis Salvi  
(un día después de la lluvia,  
cunetas insuficientes)

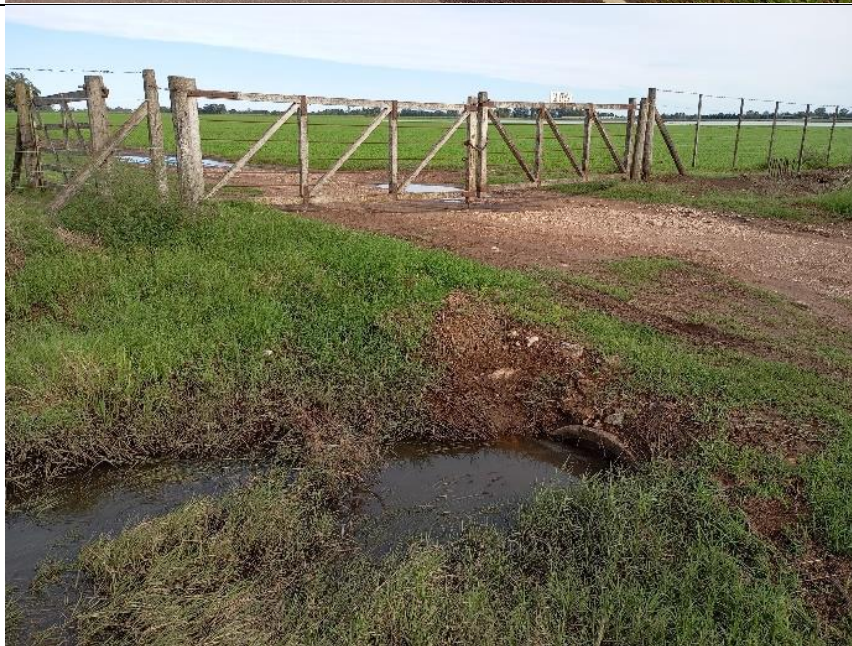
Camino Luis Salvi  
(un día después de la lluvia,  
alcantarillas insuficientes)

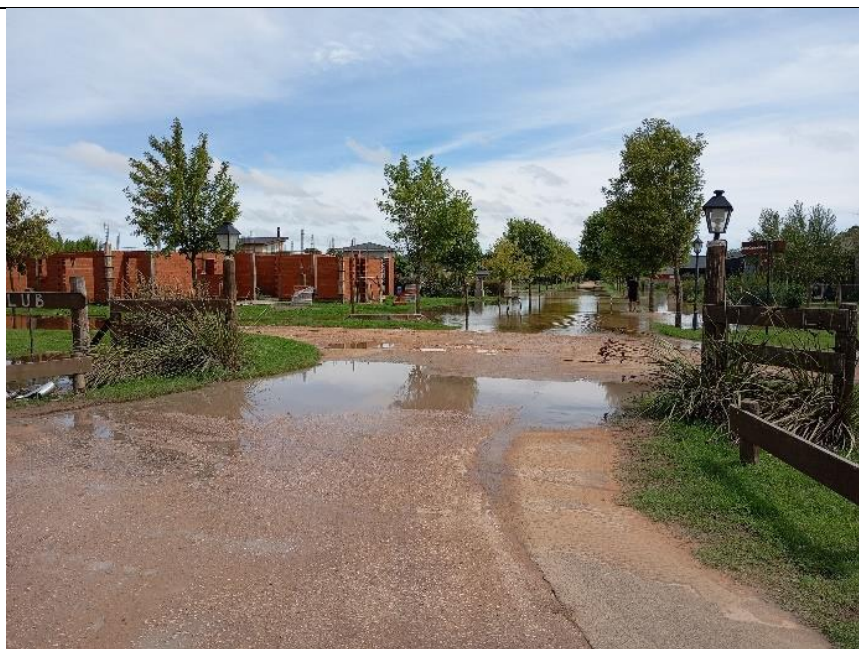
En la zona poblada se hizo más ostensible que el trayecto señalado es inadecuado para el transporte de las aguas. En el barrio del Polo Club el anegamiento fue por demás notable y algunas de las viviendas tuvieron el agua peligrosamente cerca de sus interiores. El levantamiento de emergencia de un alcantarillado, en la margen opuesta al barrio, menguó levemente el afectamiento de la calzada y del sector de viviendas.

Camino Luis Salvi enfrente al  
Barrio Polo Club  
(un día después de la lluvia,  
interior del barrio anegado)

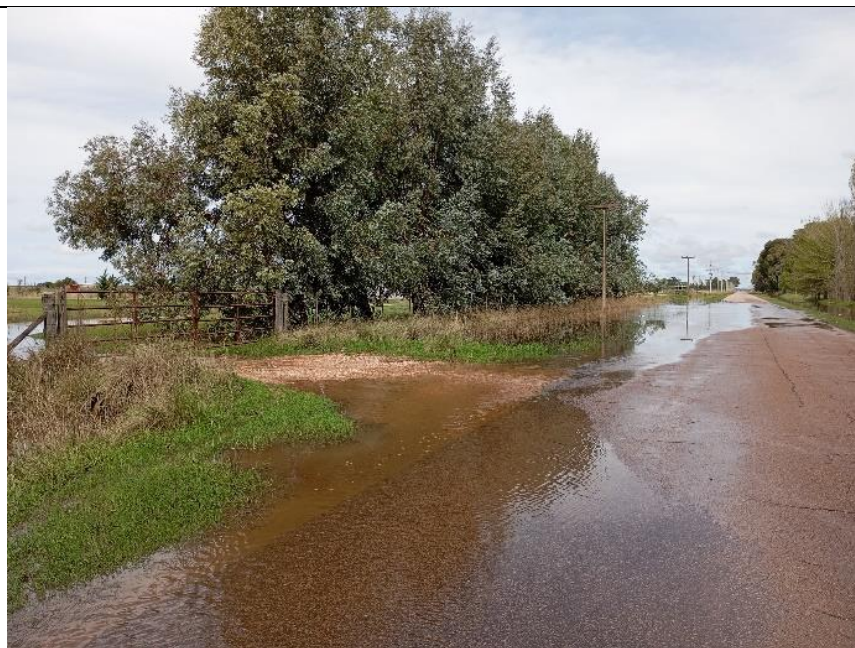
Camino Luis Salvi enfrente al  
Barrio Polo Club  
(un día después de la lluvia,  
alcantarillas insuficientes)

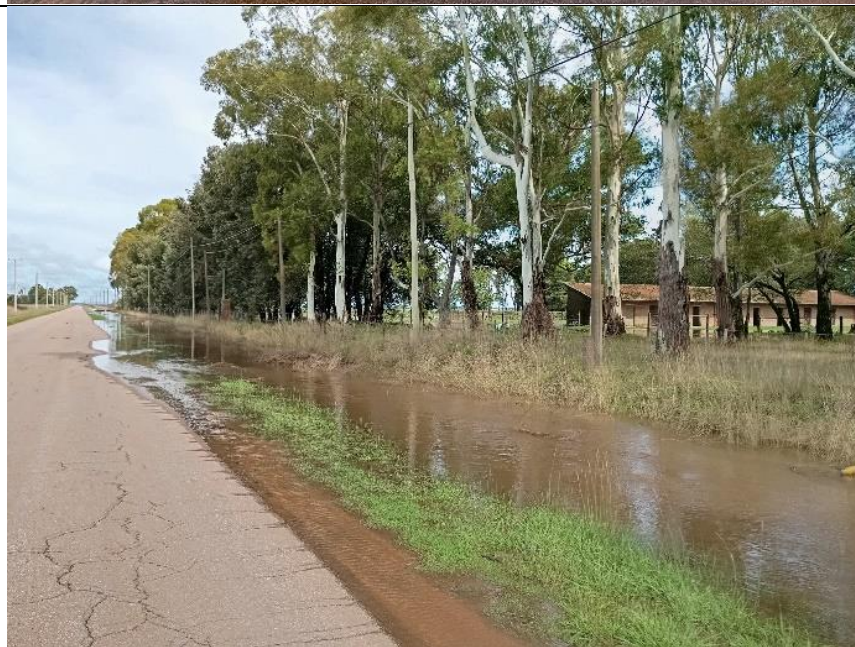
Camino Luis Salvi enfrente al  
Barrio Polo Club  
(un día después de la lluvia,  
cunetas insuficientes)

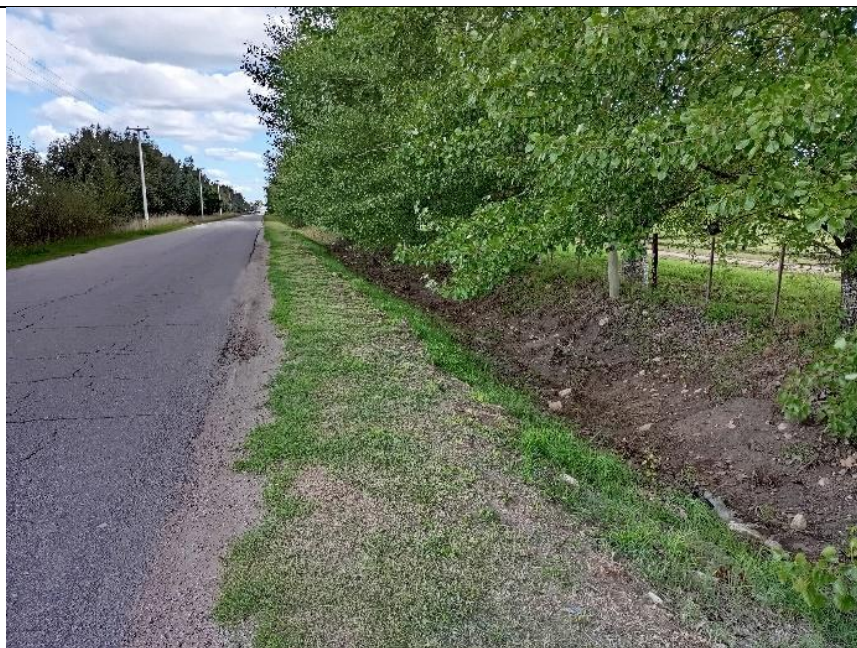
Como puede observarse, solo un tramo de cunetas (aledaño al barrio del Polo Club) estaba en aparentes buenas condiciones pero en solo unas cinco o seis cuerdas. El puente de acceso a la barriada resulta también de escasa dimensión, lo que produjo que el agua del cauce desbordara hacia el interior.

Camino Luis Salvi  
(cuneta aledaña al  
Barrio Polo Club, insuficiente)

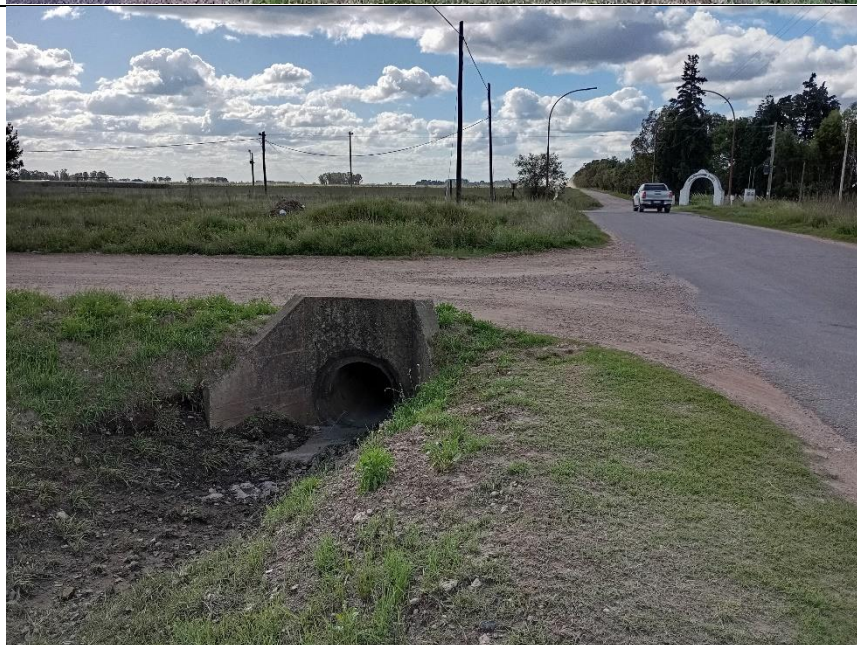
Camino Luis Salvi  
(cuneta aledaña al Barrio  
Polo Club, su salida al canal)

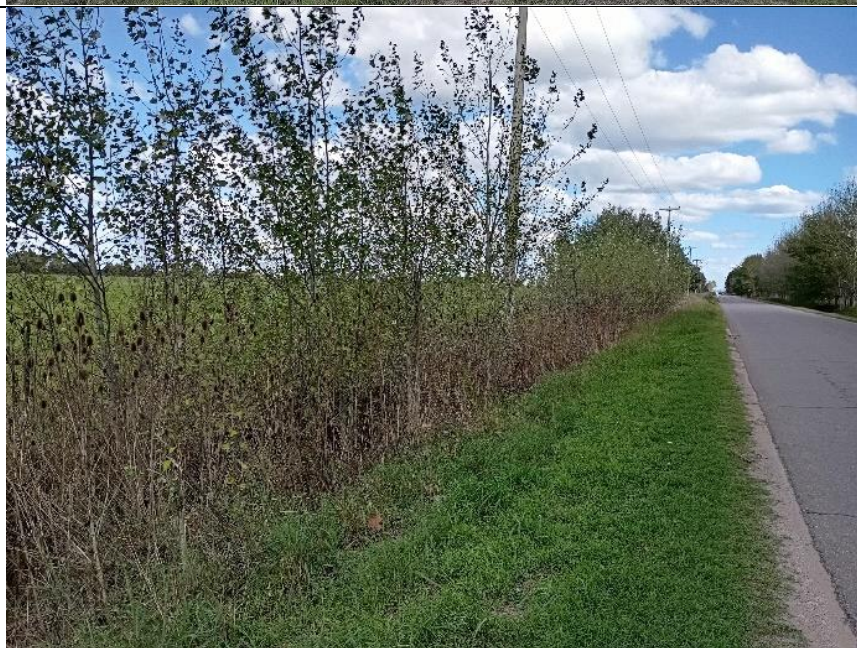
El opuesto, sobre zona rural, tiene numerosas obstrucciones como las de los retoños de álamos nacidos en el mismo o -como sucede reiteradamente- alcantarillas de escasas dimensiones. También carece de una salida adecuada hacia el canal paralelo a las vías ya que un camino que se dirige al interior del campo no tiene ni puente ni alcantarilla.

Camino Luis Salvi  
(cuneta opuesta al  
Barrio Polo Club,  
insuficiente y obstruida)

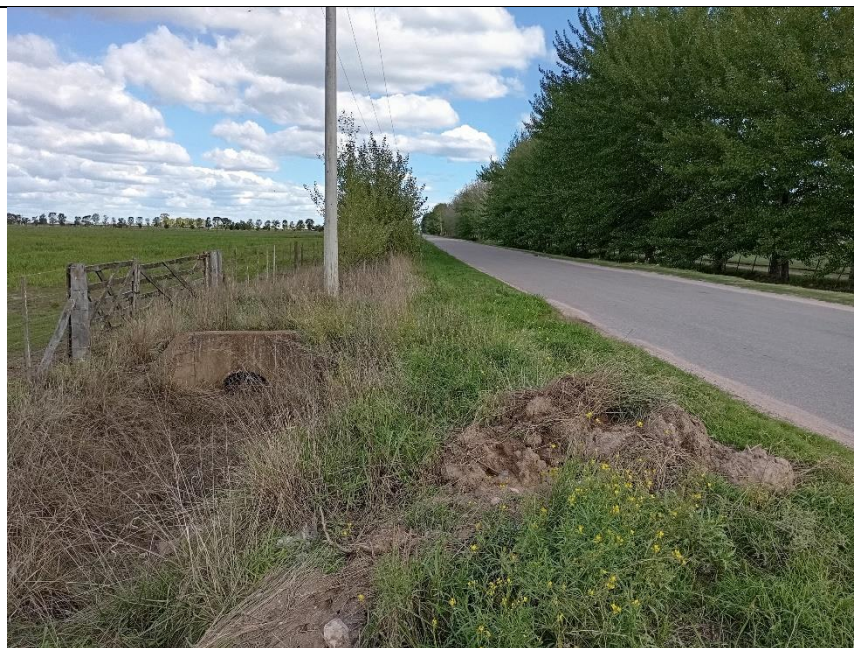
Camino Luis Salvi  
(cuneta opuesta al  
Barrio Polo Club, alcantarillas  
insuficientes)

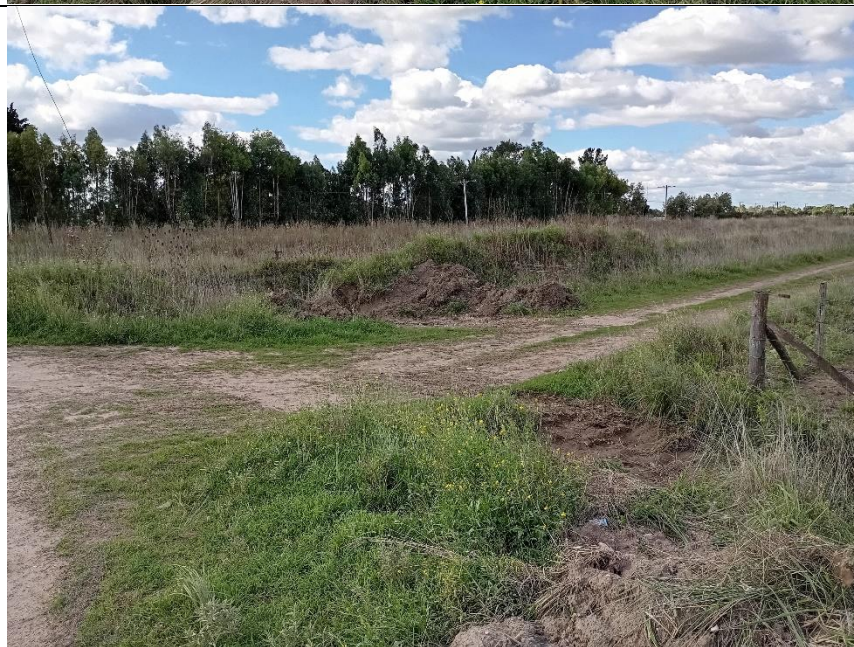
Camino Luis Salvi  
(cuneta opuesta al Barrio  
Polo Club, su salida al canal)

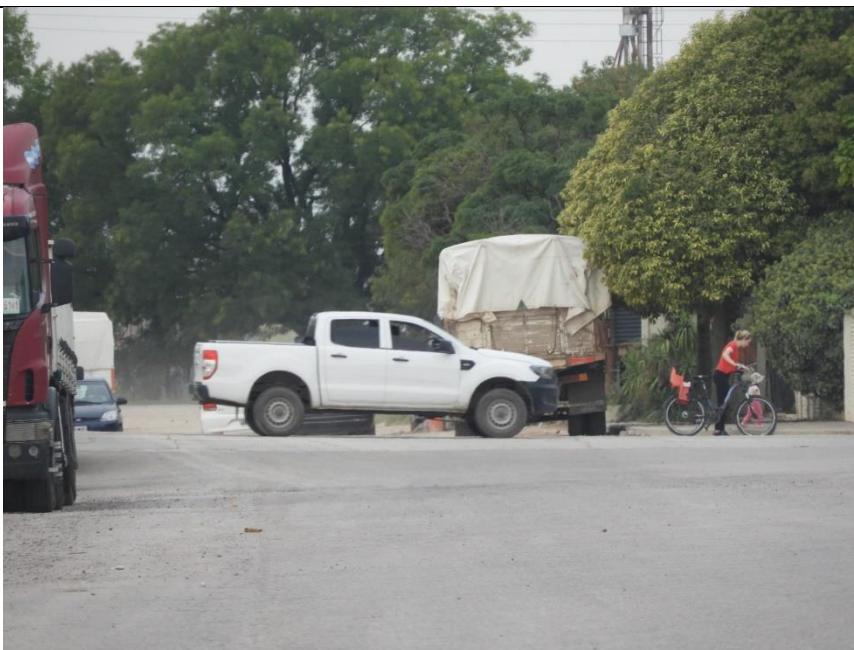
Es evidente que estamos habituados a ver como naturales o correctas algunas cosas que, en la realidad, son escollos en el tema que estamos tratando. Tres de estos tropiezos están ubicadas en los pasos a nivel de la calle Uspallata y los de las Avenidas Balcarce e Independencia. Estas tres arterias se elevan considerablemente al llegar a las vías impidiendo el flujo del agua y carecen de alcantarillas o puentes que eviten esa situación.

Calle Uspallata -al centro de la imagen- elevada con respecto a la Avenida del Molino (12 de Octubre)

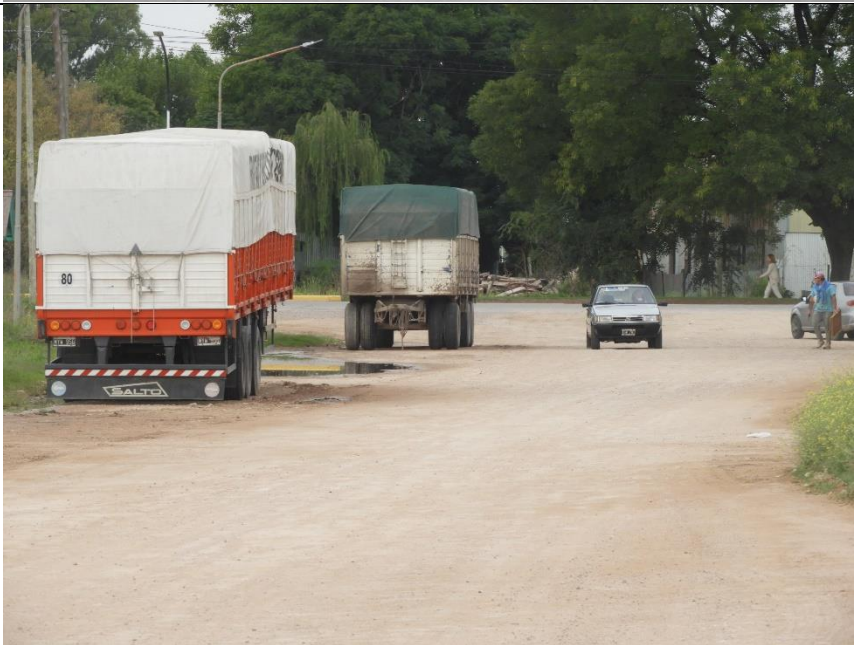
Calle 17 de Agosto -al fondo de la imagen- elevada con respecto a la Avenida del Molino (12 de Octubre)

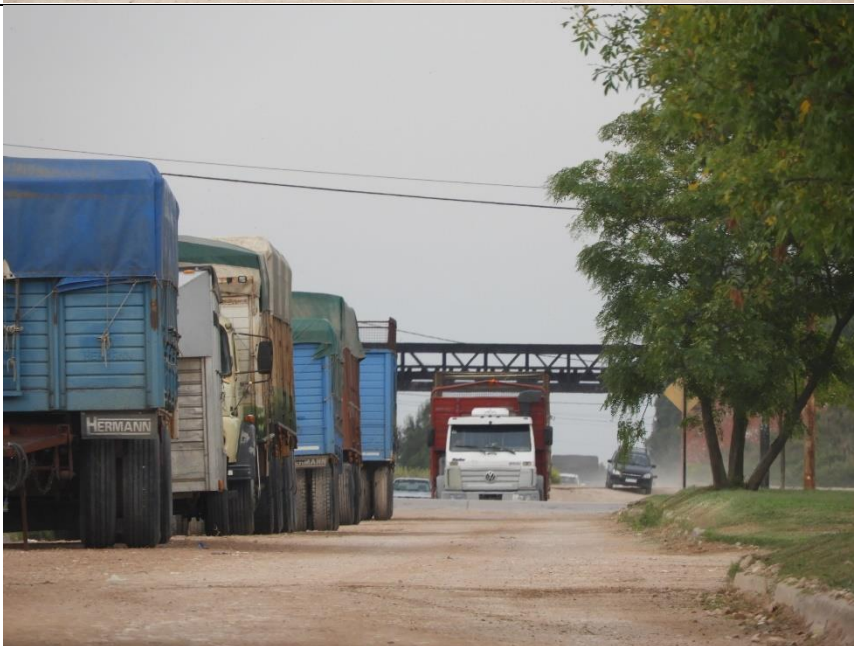
Avenida Balcarce -al centro de la imagen- elevada con respecto a la Avenida 12 de Octubre

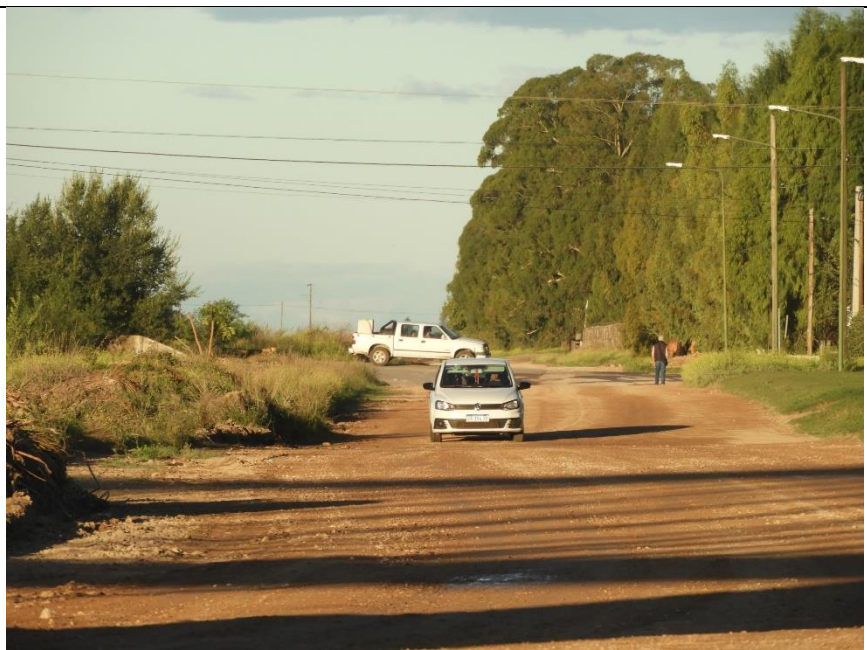
Avenida Independencia -al fondo de la imagen- elevada con respecto a la Avenida 12 de Octubre bis

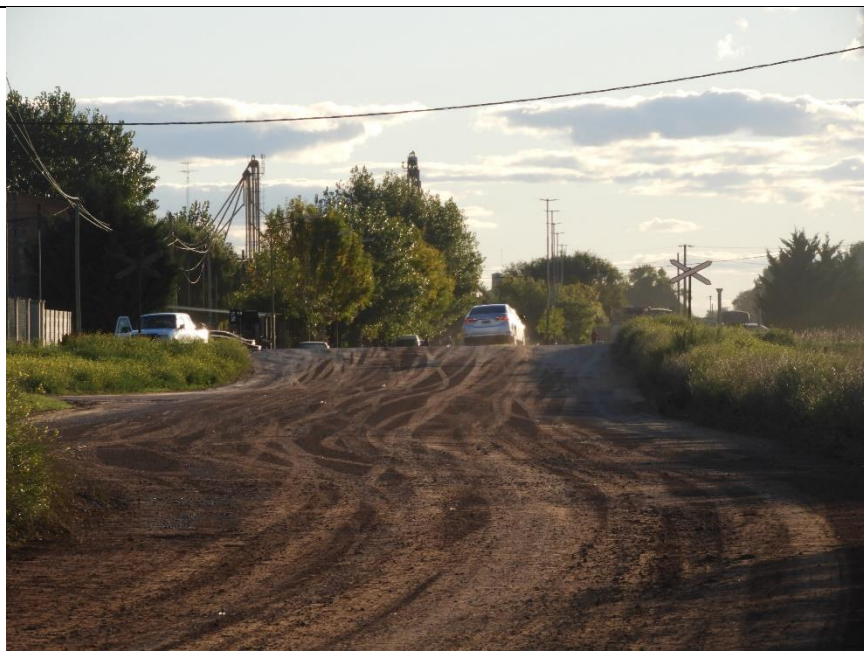
Esta serie de tres estorbos tiene un agravante, el cual se comenta en forma apartada: la intersección de las vías del FFCC Mitre con las del Roca, la represa sin escapes para el agua que inunda a todo un barrio.

El empalme de las vías  
(visto desde el Puente Grande)

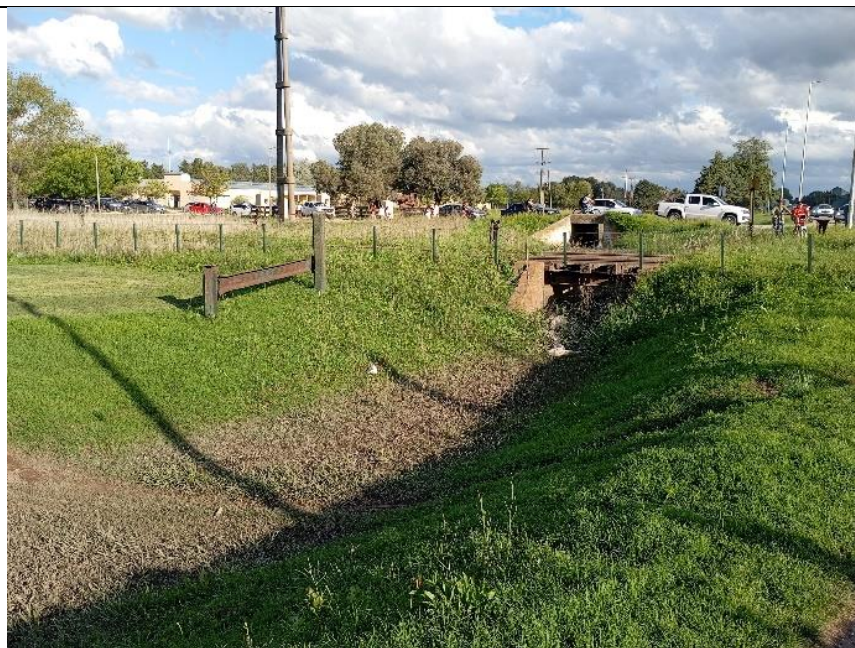
En el cruce de la Ruta 85 con la Avenida Casey, los dos que allí se encuentran están en perfectas condiciones de trabajo, con pasos limpios y cuentas bastante definidas:

Puente de ferrocarril y  
puente de cemento  
(Ruta 85 y vías)

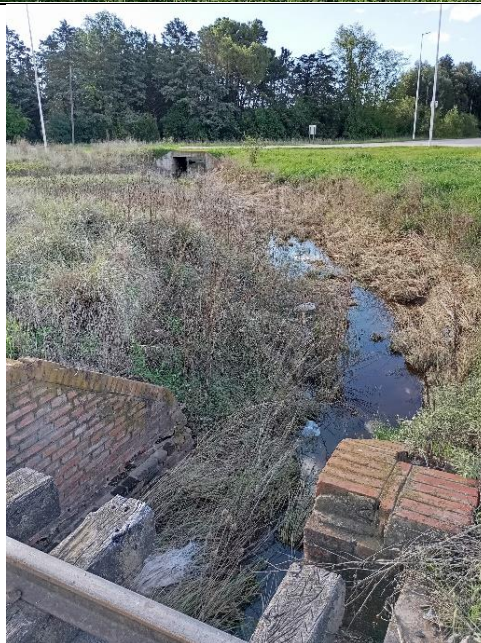
Puente de ferrocarril y  
puente de cemento  
(Ruta 85 y vías)

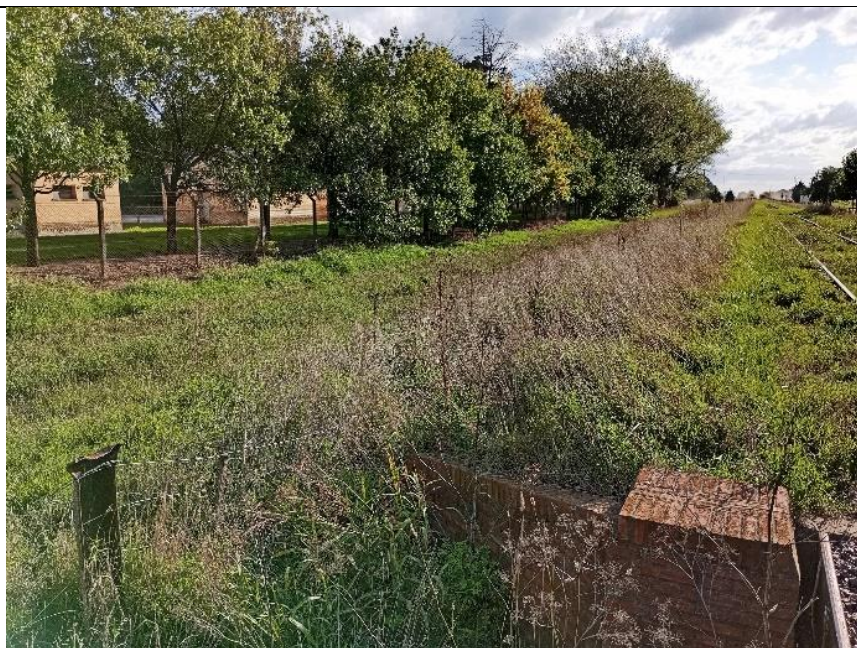
El viaducto que les continúa, que permitiría un vaciamiento rápido de los anegamientos que se producen en la Avenida del Molino, que bordea en ese sector a las instalaciones de la Escuela Agropecuaria y del Club Boca Juniors, se encuentra sin escape ya que la Senda de Salud obstruye su salida:

Avenida del Molino al 2200  
(cuneta del ferrocarril y puente)

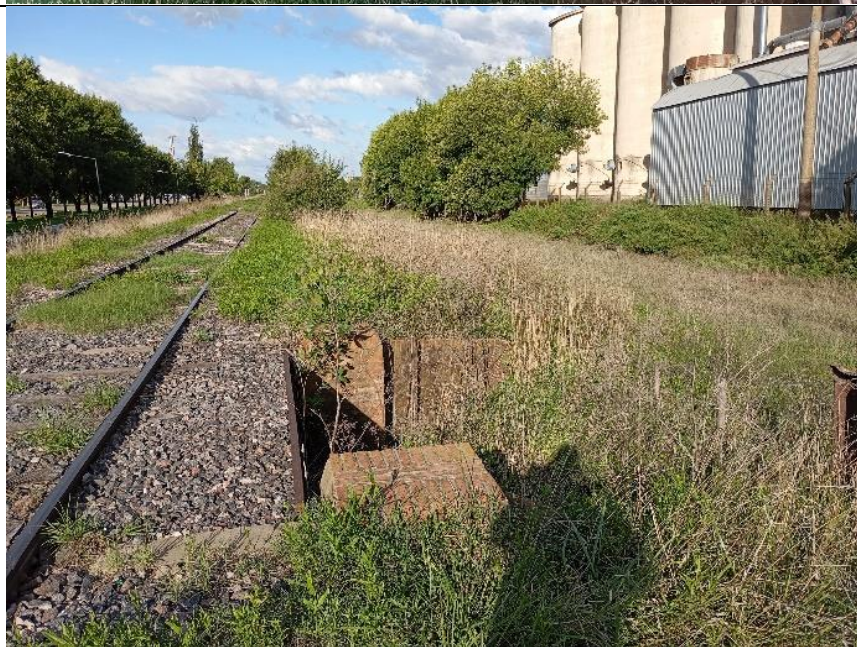
Avenida del Molino al 2200  
(cuneta del ferrocarril y puente)

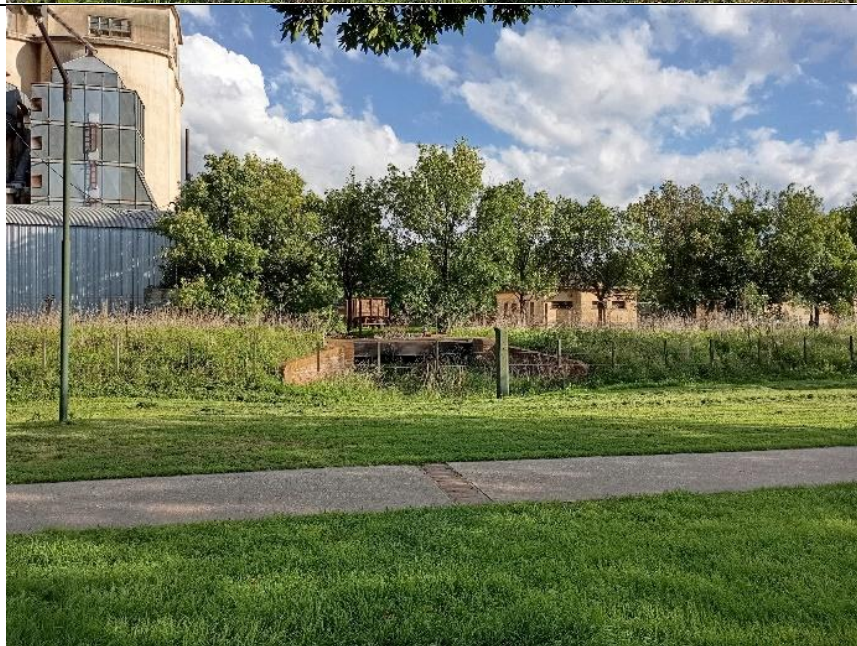
Avenida del Molino al 2200  
(puente obstruido)

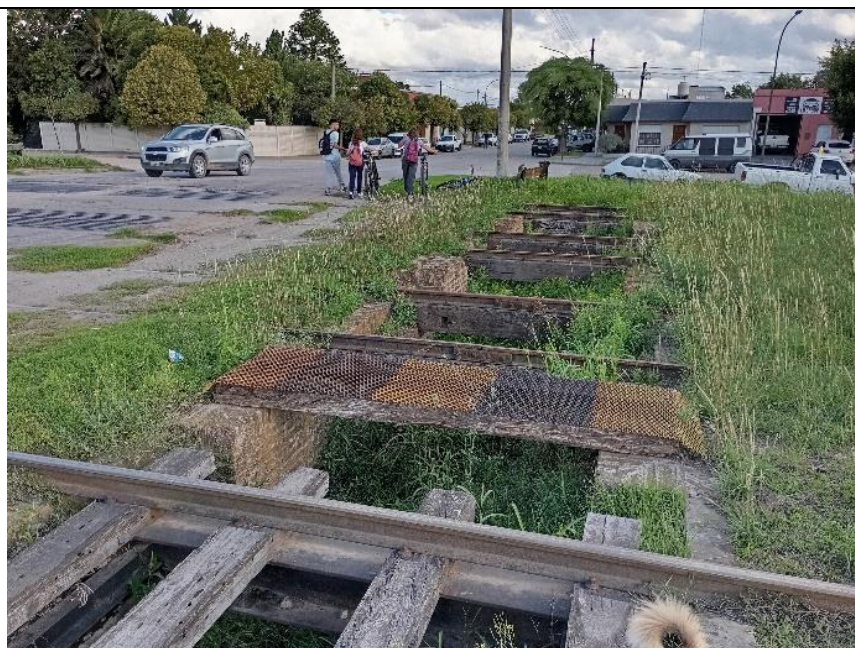
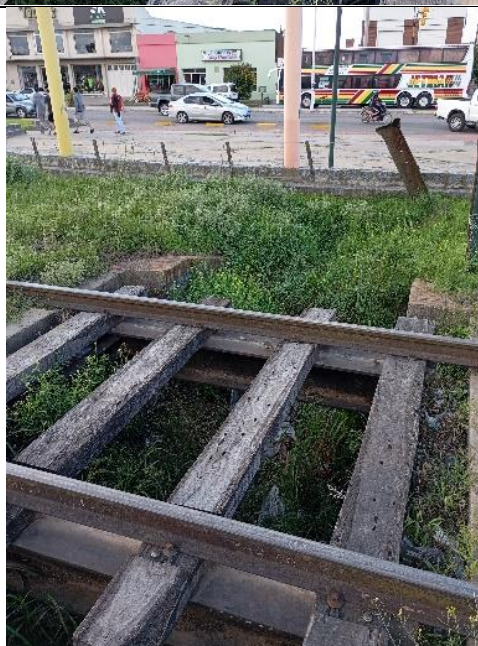
Los dos puentes siguientes, en la calle Uspallata uno y en la calle 17 de Agosto el otro, se hallan totalmente inutilizados en su función original; debe estudiarse si las alturas de las dos avenidas (Casey y del Molino) son similares. Si lo fueran, estos dos artefactos deben ser abiertos y nivelados. Pero más allá de su funcionamiento son ornamentos hechos hace casi 150 años y que constituyen parte del patrimonio arquitectónico de la ciudad. Así se los ve hoy:

Puentes del ferrocarril en  
calle Uspallata  
(anulados)

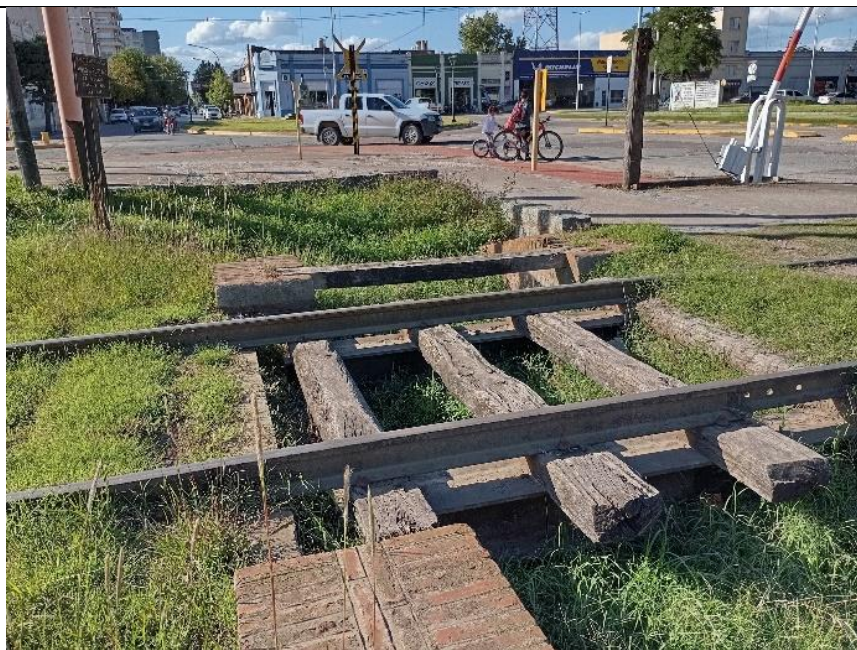
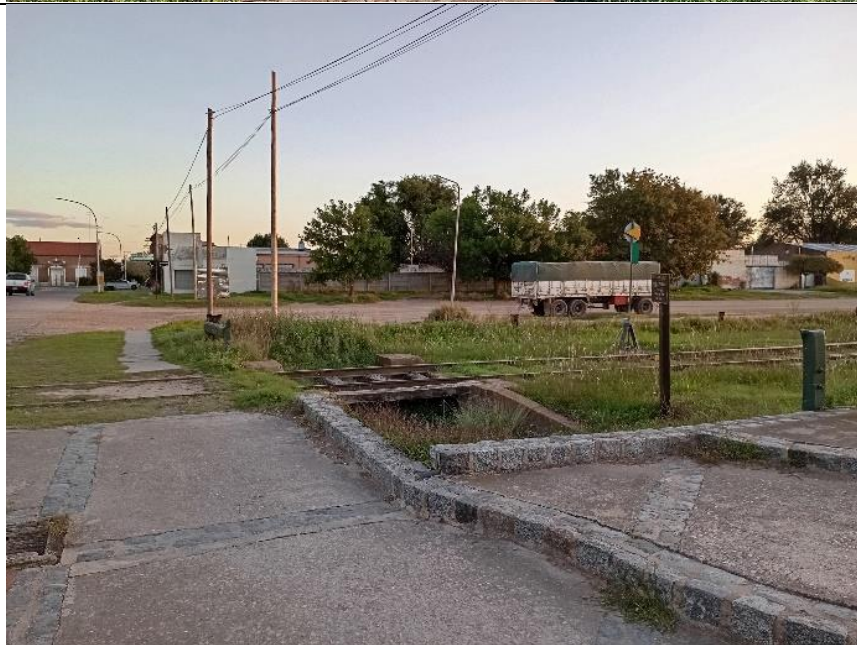
Puente del ferrocarril en  
calle 17 de Agosto  
(anulado)

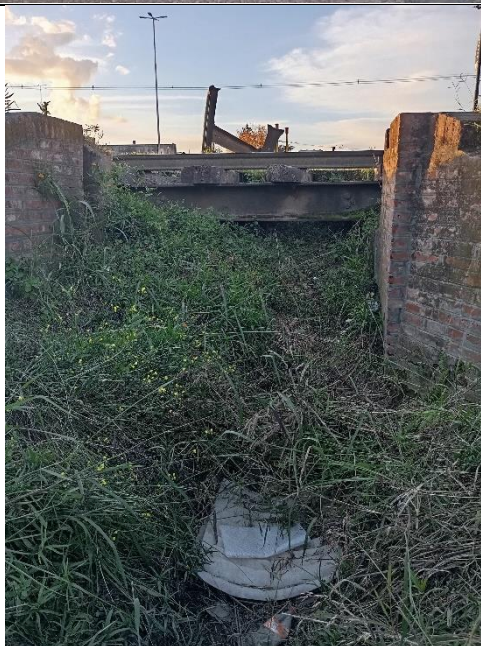
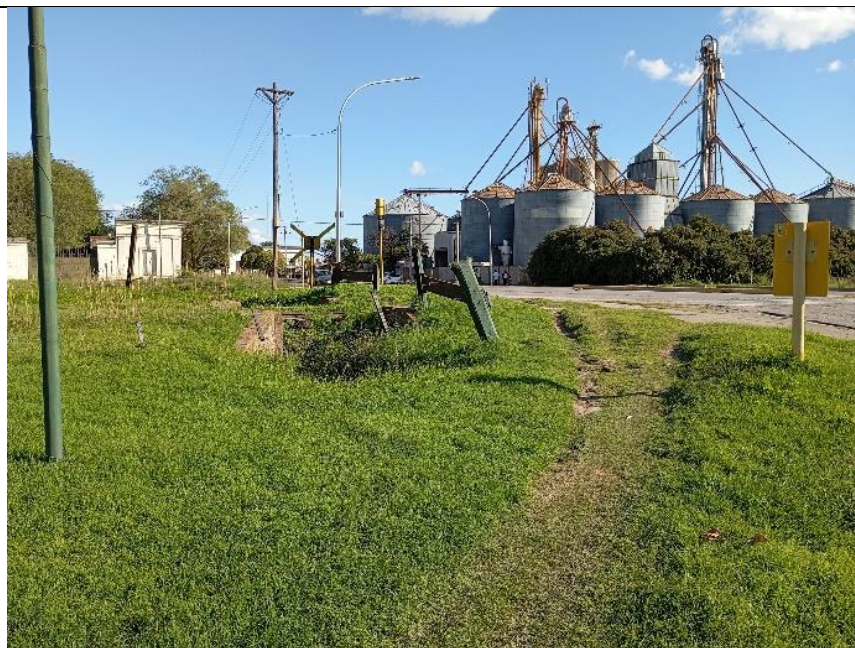
Puente del ferrocarril en  
calle Los Patos  
(anulado)

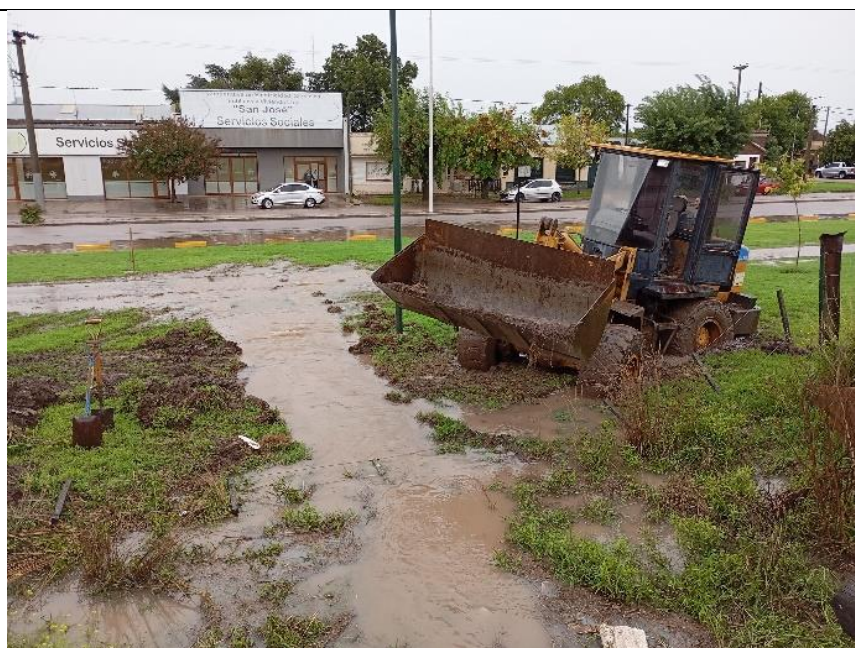
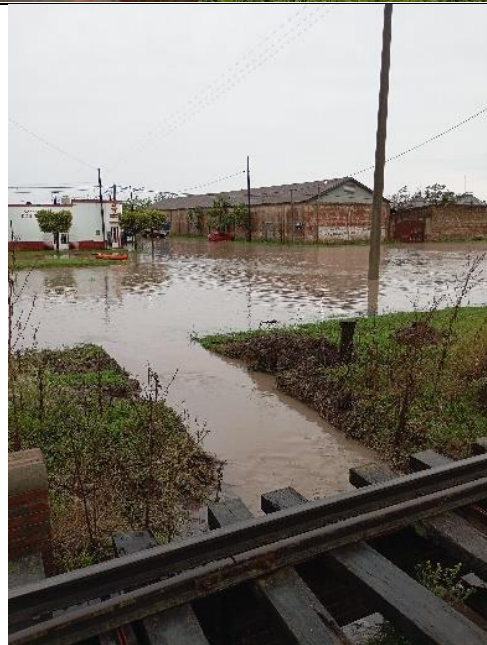
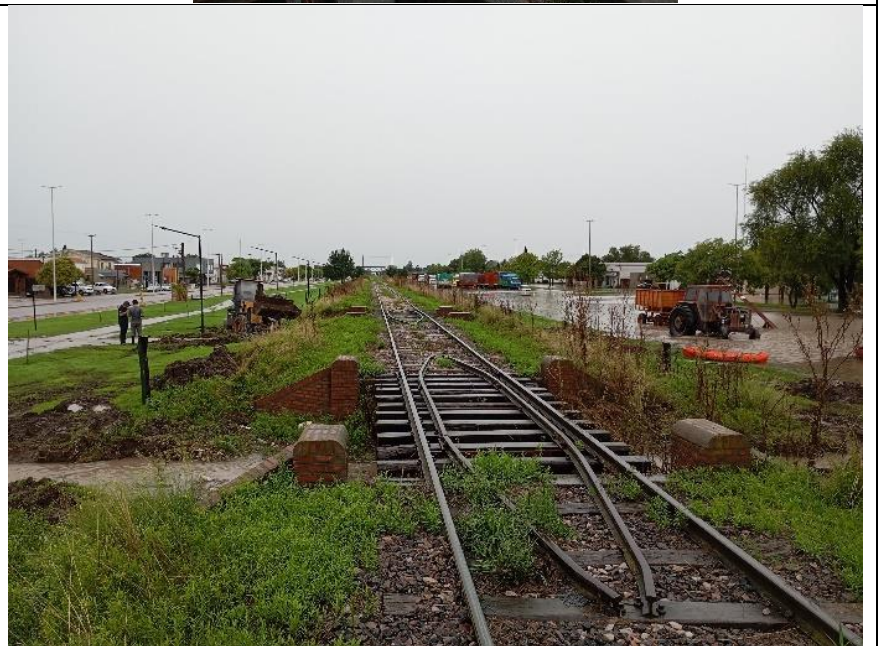
El hecho más notable en cuanto a estos puentes en los anegamientos del 5 de marzo, fue la resolución de un vecino que con una máquina destapó ambos lados de los que están erigidos a la altura de la calle 25 de Febrero. Aún arreciaba la lluvia cuando hizo ese trabajo y la enorme cantidad de agua acumulada comenzó a fluir hacia la Avenida Casey.

Puentes del ferrocarril a la altura de  
calle 25 de Febrero  
(liberados por vecinos  
el día de la lluvia)

Si esos puentes hubieran permitido el paso del agua desde los primeros momentos de la lluvia, es factible que el anegamiento hubiera sido de menores proporciones. Con seguridad, lo mismo cabría para los otros ya mencionados.

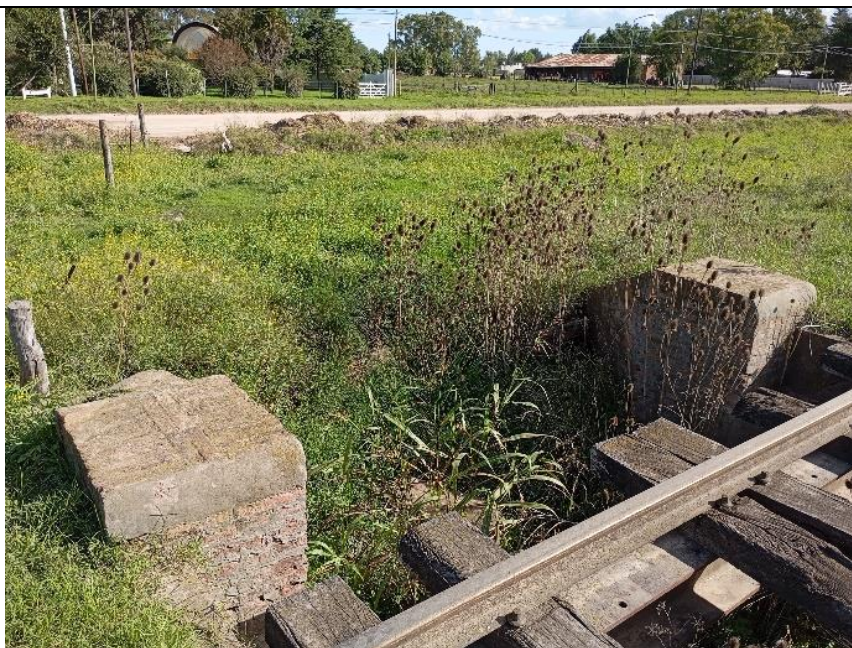
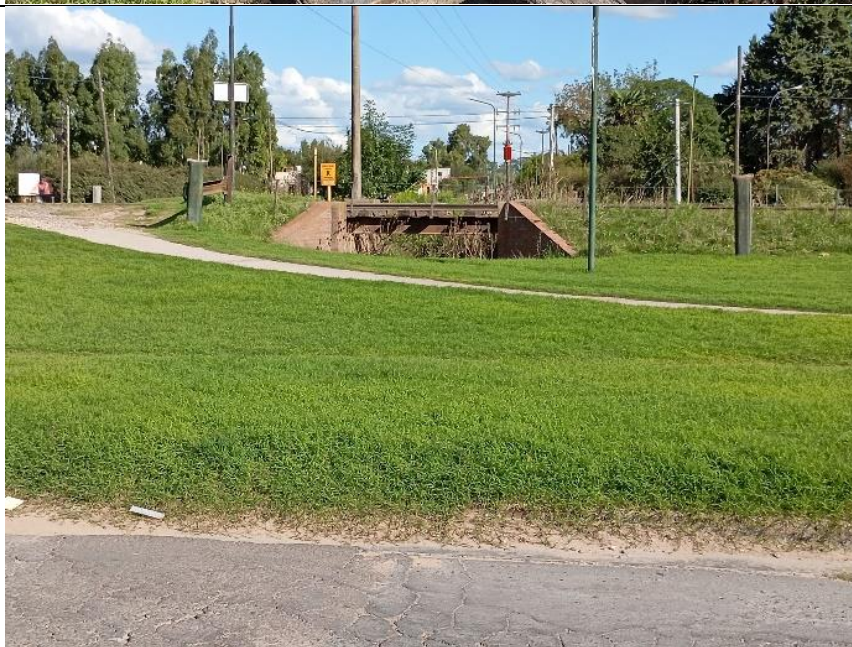
Por último, llegamos a los dos puentes de la Avenida Independencia. Es de suponer que su funcionamiento debería ser similar a los de la Ruta 85 y Avenida Casey, puesto que estos dos conjuntos se hallan ubicados en los límites de la circunvalación de la ciudad. Sin embargo, no es así.

Primer puente de ferrocarril  
en Avenida Independencia  
(anulado)

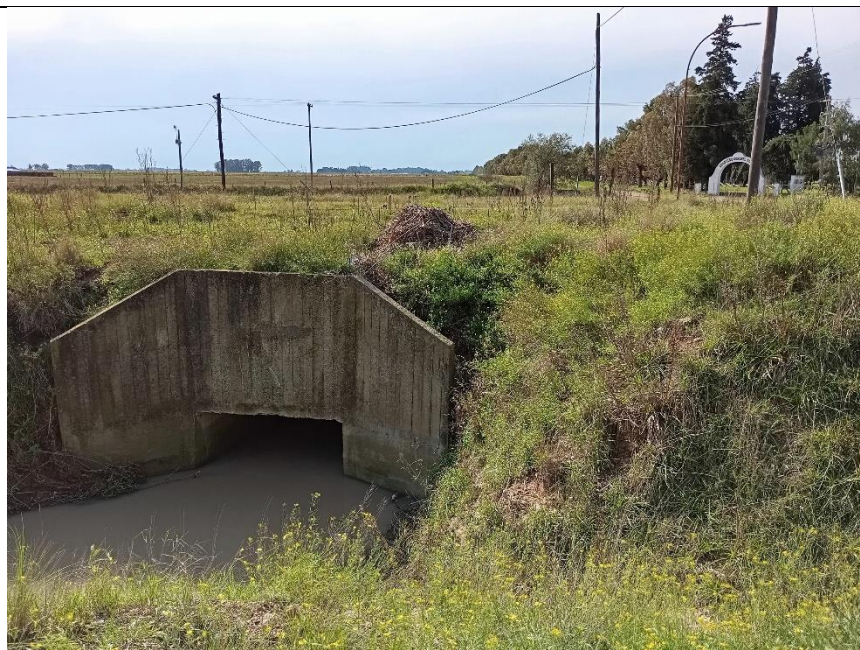
El canal de la Avenida 12 de Octubre bis finaliza en su cruce con el Camino Luis Salvi, que conduce hacia el parque industrial de la ciudad. Su salida hacia el canal que corre hacia el norte y que junta también las aguas de la planta depuradora y de la empresa Smurfît, no es muy generosa lo que retrasa su vaciamiento.

Finalización del canal de la  
Avenida 12 de Octubre  
(ingreso al canal que desemboca en el  
arroyo Sauce Corto)
