# ANEGAMIENTOS EN LA CIUDAD DE CORONEL SUÁREZ Y COLONIAS ALEMANAS

Observaciones sobre el crecimiento de los núcleos urbanos  
y el desagote de los mismos durante lluvias intensas

Oscar A. Teves  
Coronel Suárez - Marzo de 2025

## **LOS ANEGAMIENTOS EN LA CIUDAD DE CORONEL SUÁREZ DEL 05.03.2025**

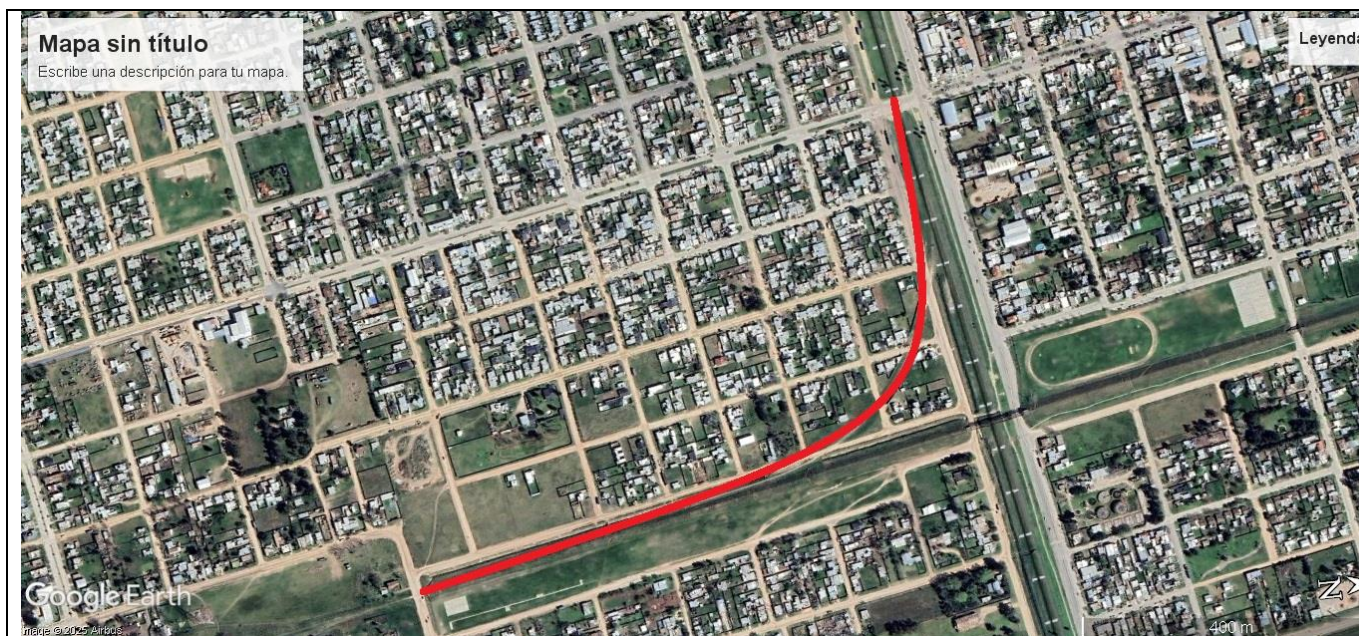
Existe un punto en la ciudad de Coronel Suárez en el cual se ha levantado, literalmente, una represa. Es una obra ferroviaria de unos 940 metros de longitud y que sirve para empalmar los ramales Mitre y Roca, que se cruzan en ángulo recto al atravesar el ejido urbano.

En forma de curva, sus últimos 440 metros terminan encerrando con una altura superior a las calles del sector a unas once o doce manzanas de la zona urbana.

La represa que inunda a una barriada

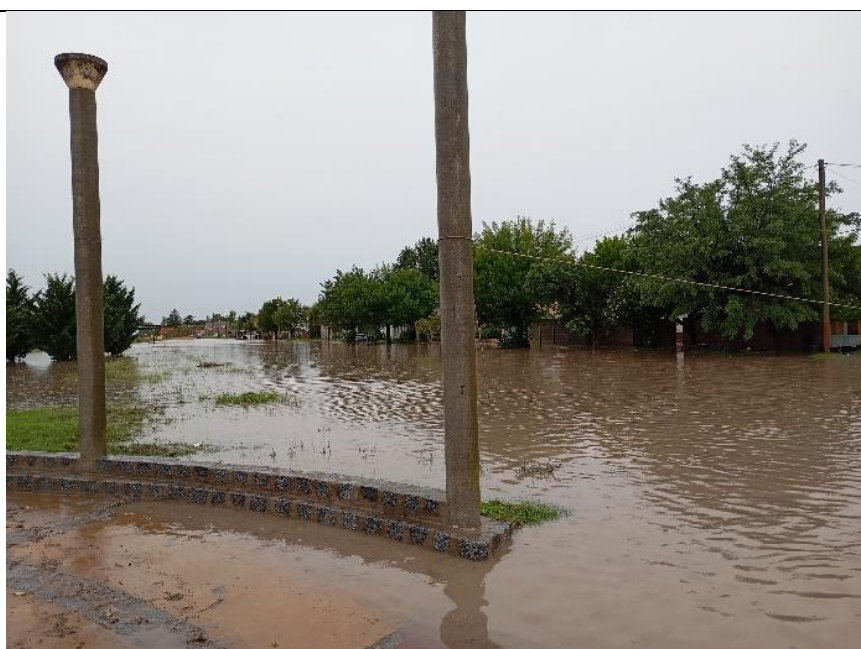
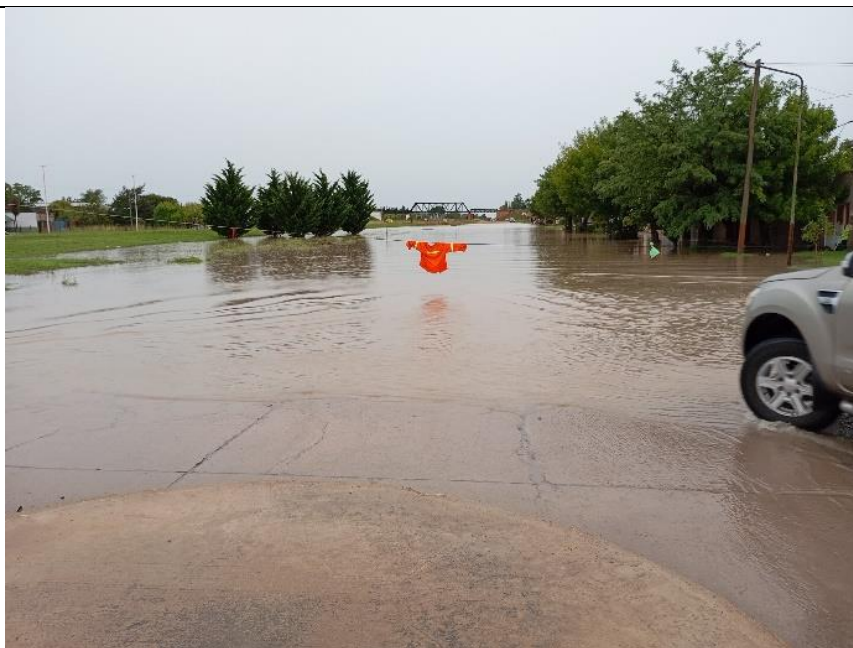
Avenidas 12 de Octubre  
y Balcarce

El día 5 de marzo, la lluvia torrencial anegó una gran parte de la zona encerrada por ese ramal: algunas casas tuvieron alturas de agua en sus interiores que sobrepasaron el medio metro. Estas tres imágenes fueron tomadas desde la intersección de la Avenidas 12 de Octubre y Balcarce. Si bien -debido a la distancia- no se puede apreciar el terraplén ferroviario en cuestión, solo cabe mencionar que el nivel del agua en el cruce de estas dos arterias está muy cercano a la altura máxima de ese trazo férreo, ubicado a 250 metros de distancia.

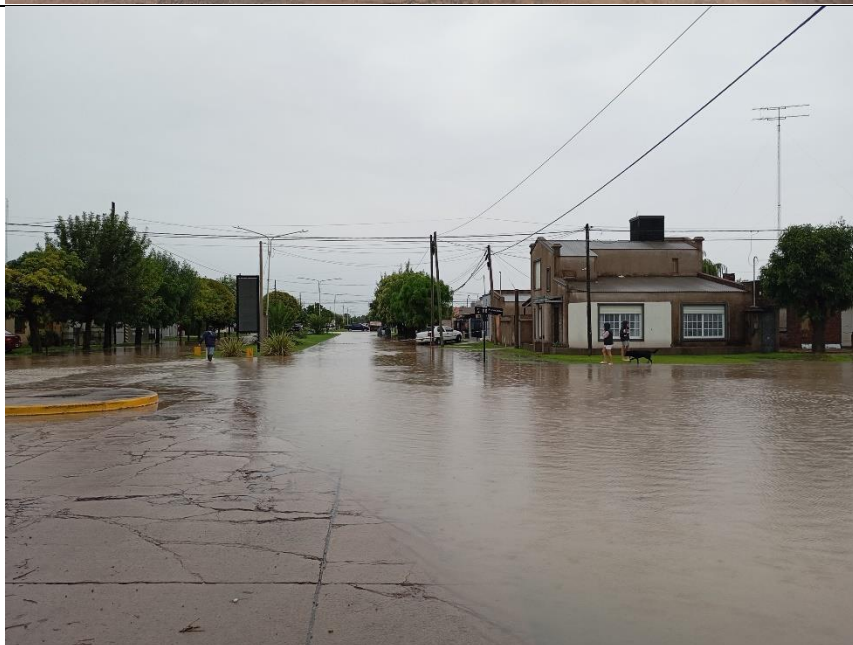
Avenidas 12 de Octubre  
y Balcarce  
(obsérvese hasta dónde llega el agua  
sobre Balcarce, cuatro o cinco  
cuadras más allá)

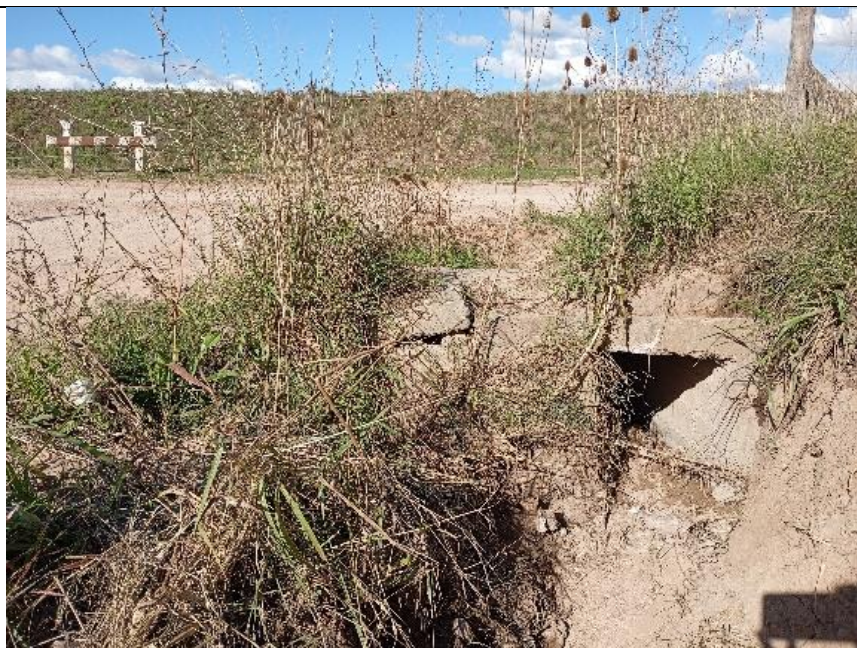
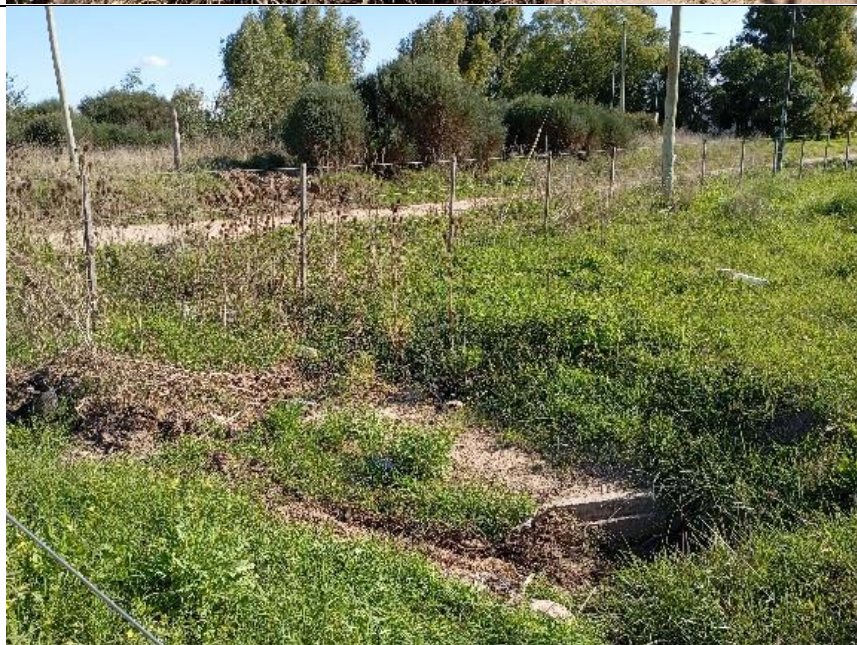
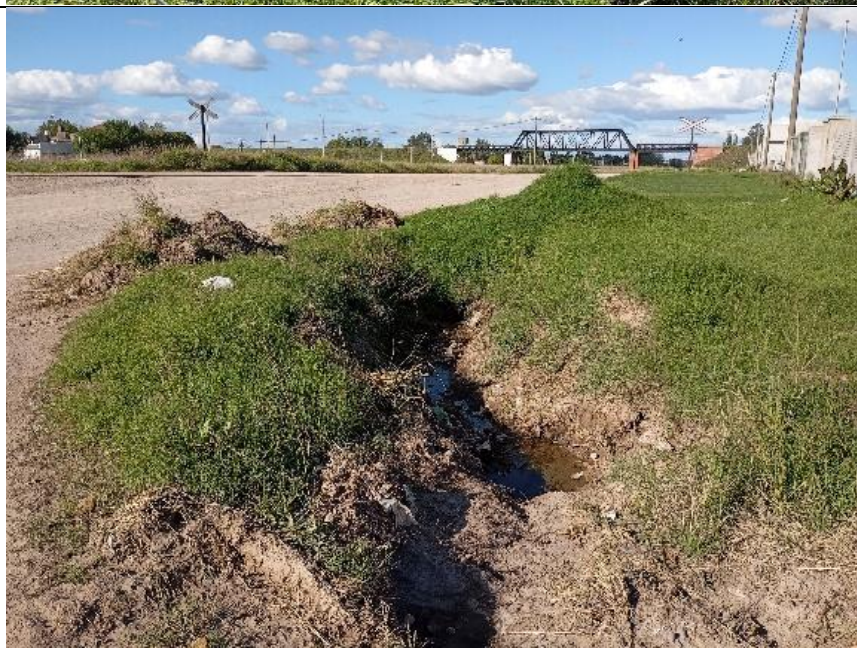
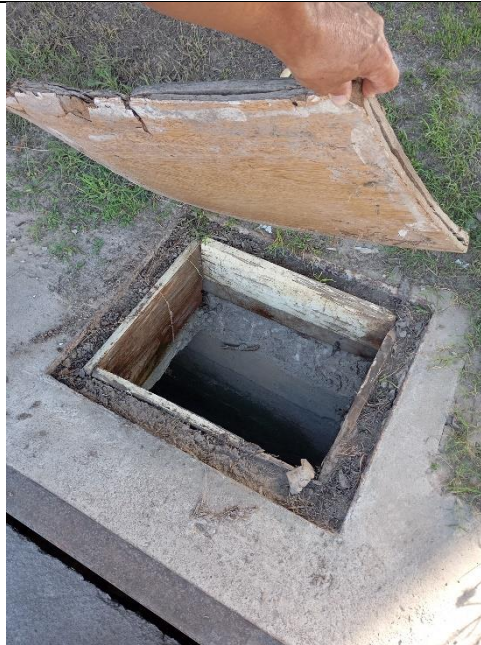
Dicho empalme no posee, en su extensión, ninguna obra que permita el paso del agua hacia el canal que corre paralelo a las vías de FFCC Roca. Solo cuenta con cuatro pequeñísimas bocas de tormenta: dos de ellas en la intersección de la Avenida 12 de Octubre con Fray Luis Beltrán (una de 0,80 x 0,80 metros, y la otra de 0,40 x 0,55 metros); y las otras dos en el cruce de la calle Baigorria con la Avenida Logia Lautaro (una de 0,50 x 1,10 metros, y la otra de medidas desconocidas ya que se encuentra totalmente obstruida en sus dos accesos).

Teniendo en cuenta el amplio sector de ciudad que deben aliviar, resultan insuficientes e ineficaces para drenar las aguas de lluvias intensas. Como corolario, ese día 5 de marzo se encontraban obstruidas.

Calle Baigorria y  
Avenida Logia Lautaro  
(boca de tormenta 1)

Calle Baigorria y  
Avenida Logia Lautaro  
(boca de tormenta 2)

Avenida 12 de Octubre y  
calle Fray Luis Beltrán  
(boca de tormenta 3)

Avenida 12 de Octubre y  
calle Fray Luis Beltrán  
(boca de tormenta 4)

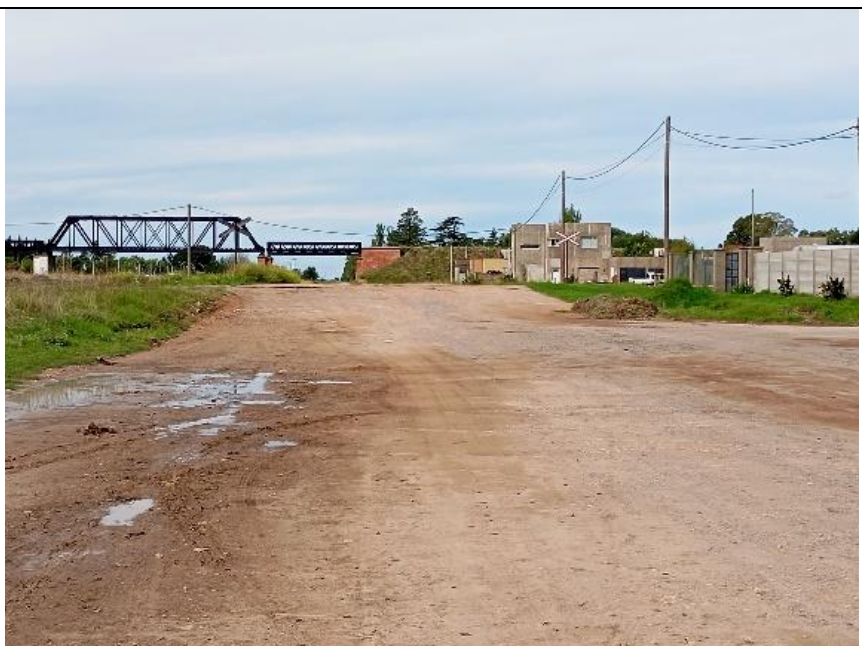
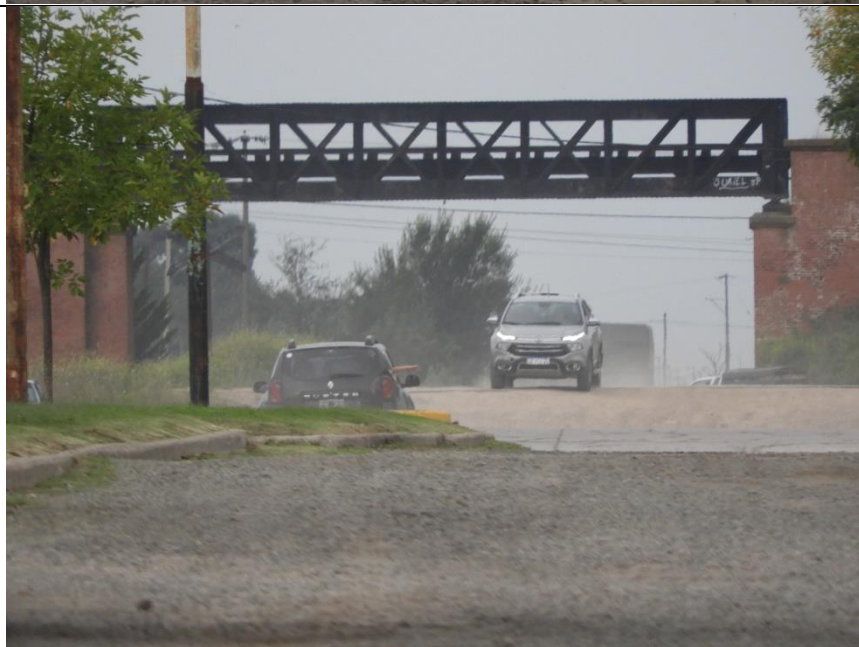
En ocasión de ejecutarse este nuevo empalme, quienes llevaron adelante el emprendimiento olvidaron que el mismo debía contar con escapes para el agua. La curva férrea que une las dos vías se encuentra nivelada a la misma altura que la del ramal Roca, lo cual es algo lógico. Pero esa altura supera en varios centímetros (al igual que el otro tendido) el nivel de las calles de un amplio sector.

La intersección férrea es en la práctica una represa que, si no se la dota de las salidas adecuadas para el escurrimiento del agua, volverá a facilitar la inundación -una y otra vez- de esa amplia zona.

La represa luego del anegamiento

La represa  
(obsérvese al fondo la altura de la vía  
con respecto a la  
Avenida Balcarce)

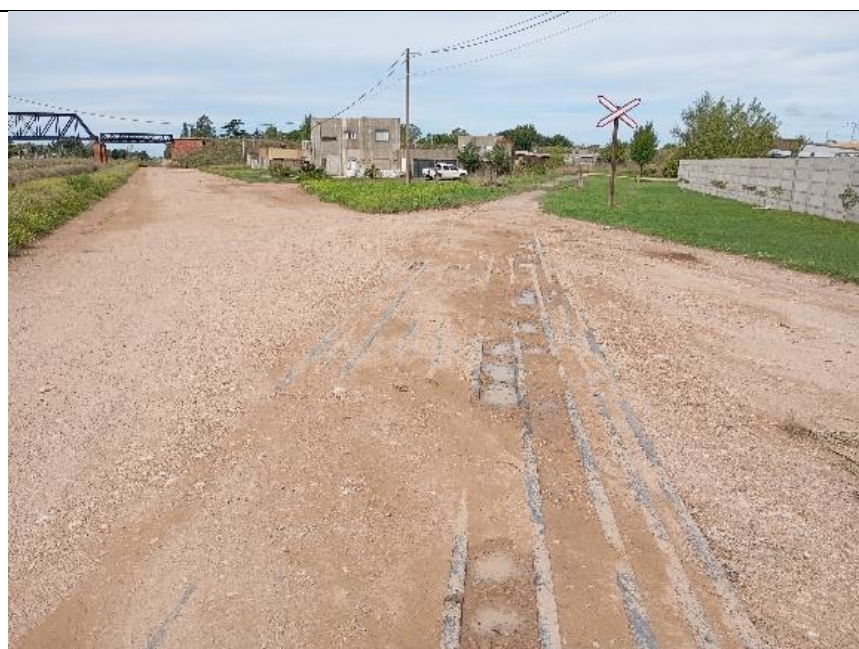
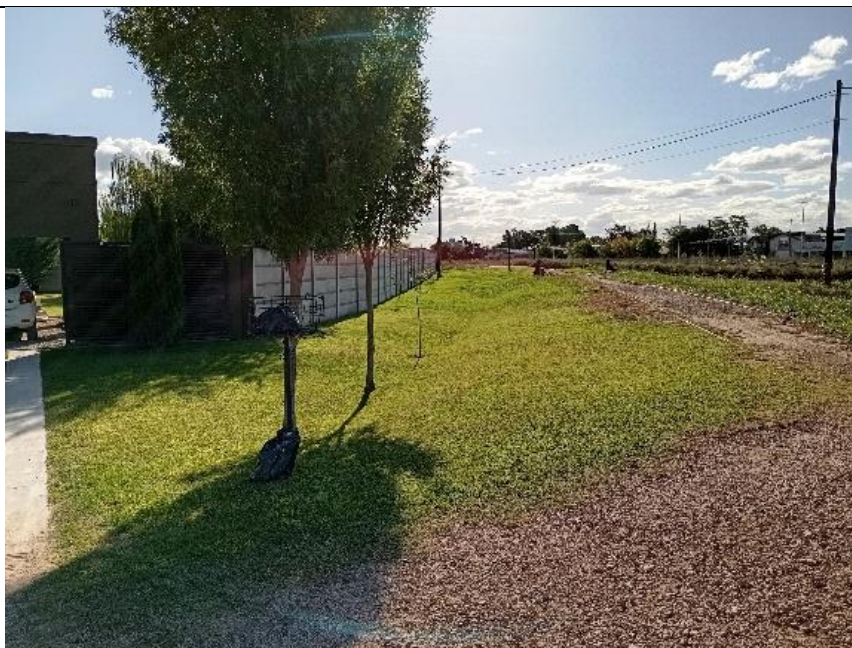
La curva férrea  
(a la derecha el sector  
más afectado)

La curva férrea  
(obsérvese su nivel con respecto a la  
vivienda de la izquierda)

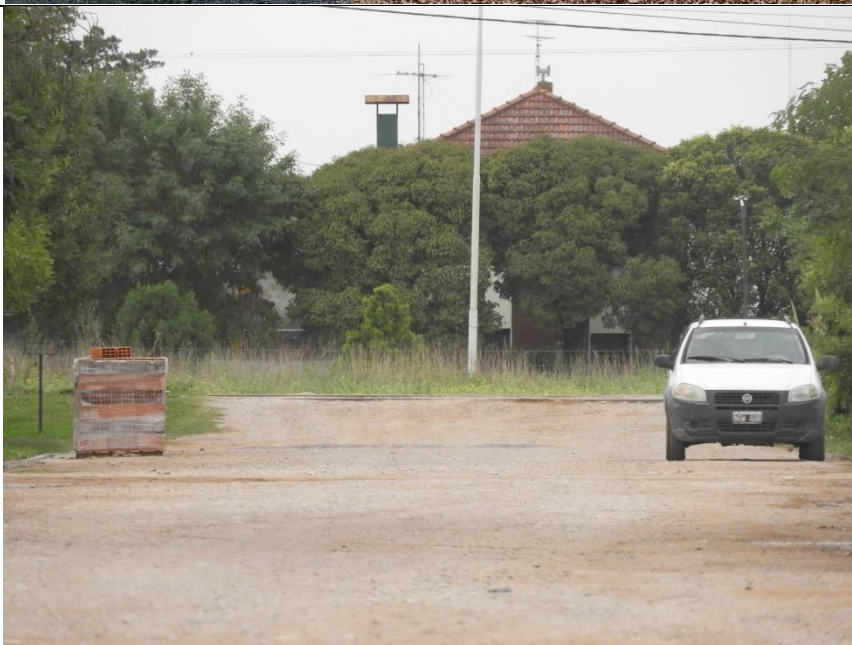
La represa, al fondo  
(imagen tomada desde la  
calle Laprida)

Obsérvese su altura  
con respecto al nivel de la calle

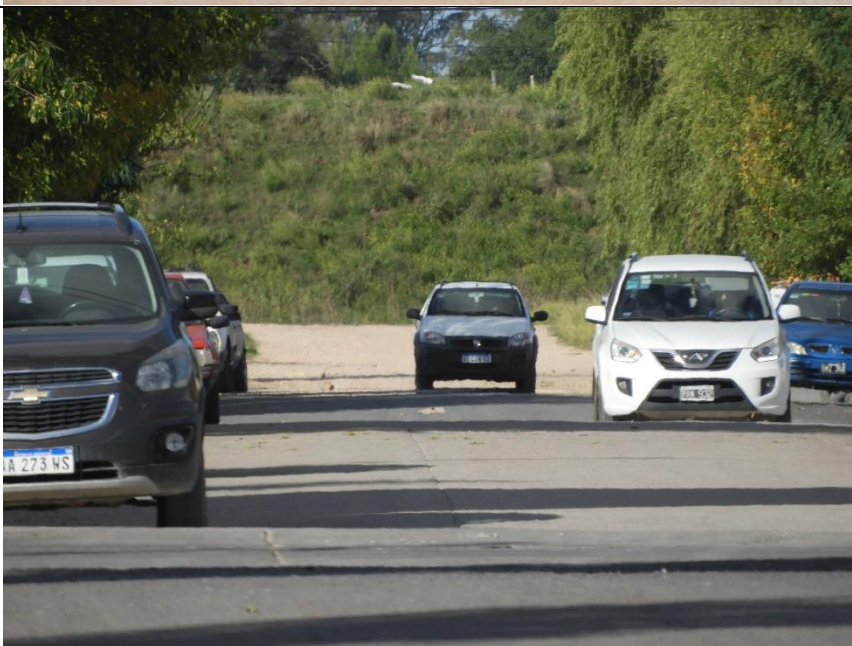
La represa, al fondo  
(imagen tomada desde la  
calle Plumerillo)

Obsérvese su altura  
con respecto al nivel de la calle

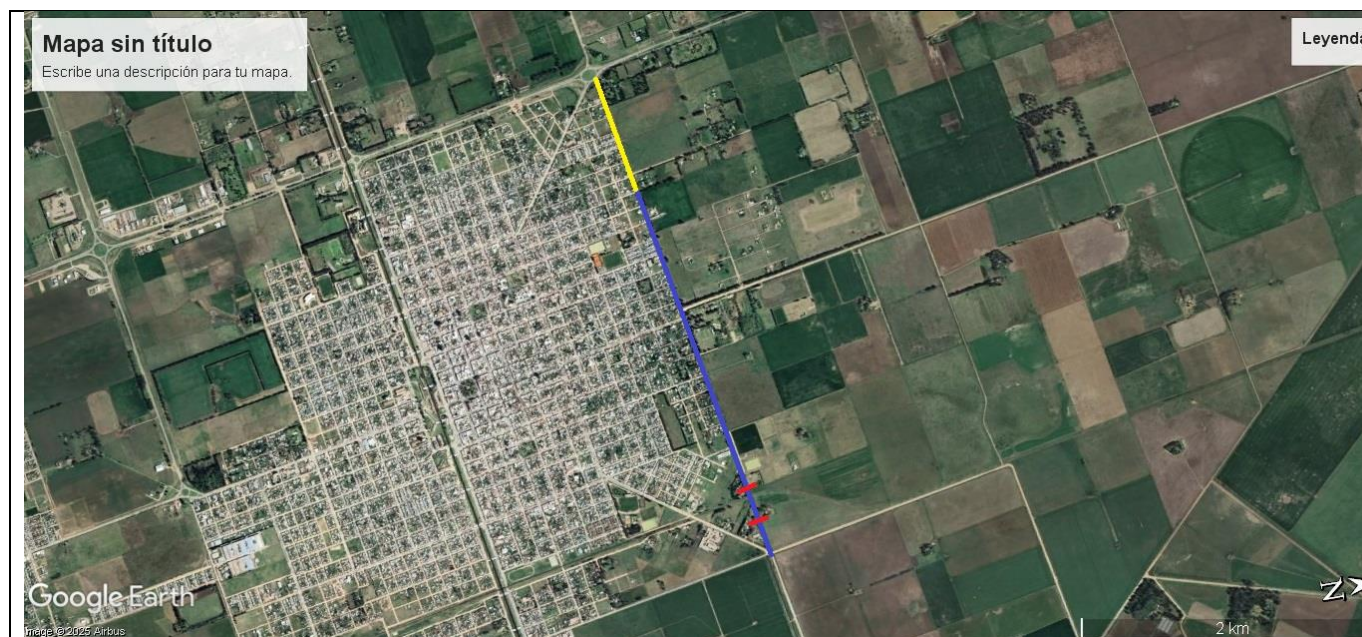
### El canal de la Avenida Storni

**Rojo:** obstrucciones en Gruta de Schoenstatt y chacra de Escuela Agropecuaria

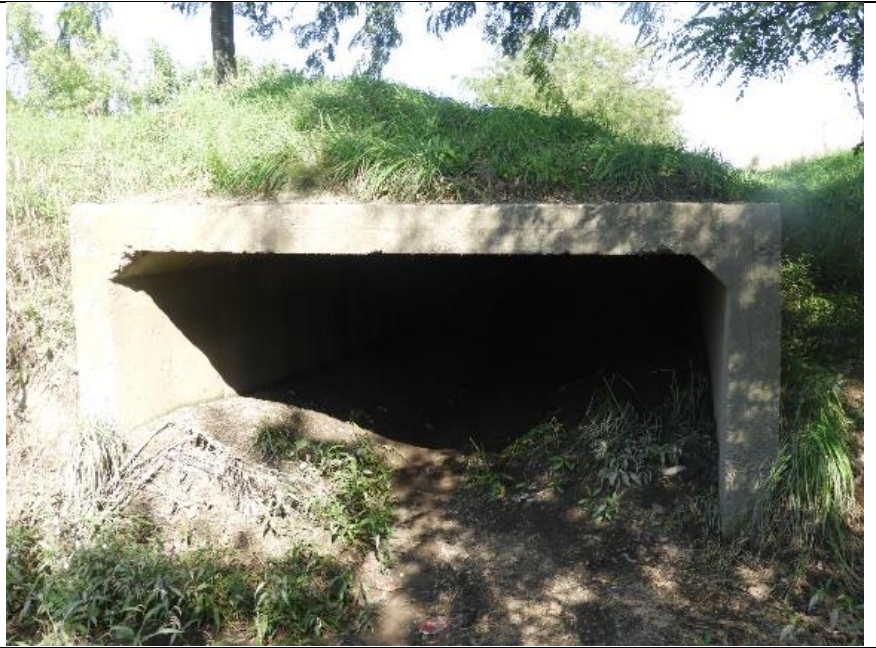
El primero de sus tramos cubiertos unos 80 metros de extensión con 1,80 metros de ancho, situado entre las finalizaciones de las calles Alberdi y Urquiza. El segundo abarca 800 metros con un ancho inicial de 2 metros y final de 2,80 metros, y corre desde la calle Lacunza hasta la Palacios. Los dos tramos son relativamente cortos y, por constituir líneas rectas, se los supone libres de obstrucciones, pero no están exentos de acumular sedimentos en su interior como puede observarse en la fotografía tomada a la altura de Palacios, en la boca de salida:

Boca de salida del canal cerrado de Avenida Alfonsina Storni, con acumulación de sedimentos (medida: 2,80 m por 1,40 m)

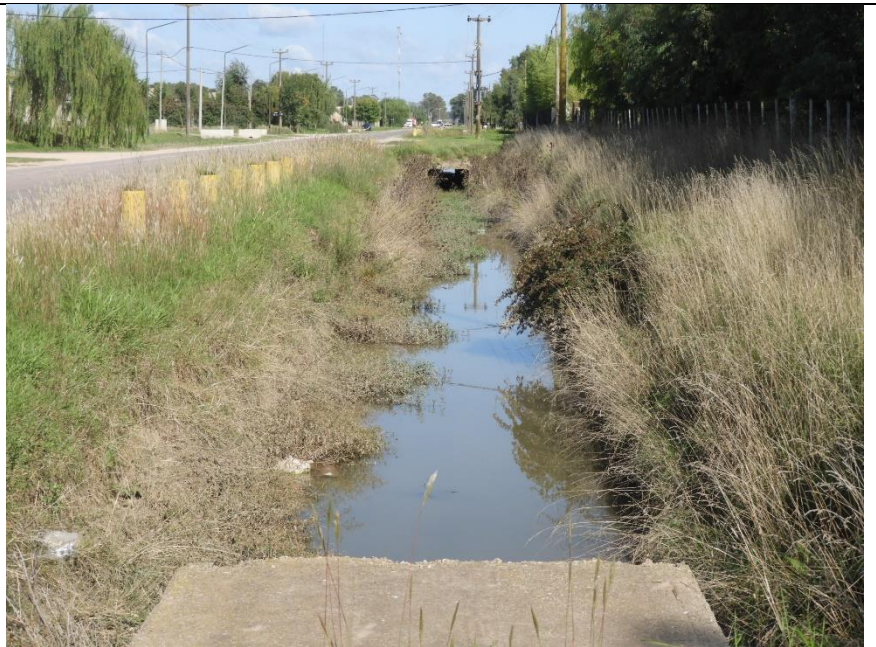
Canal abierto de Avenida Alfonsina Storni

Los restantes 1650 metros de canal abierto están dispersos entre Avenida Conturbi y calle Alberdi; entre calle Urquiza y el camino Owen; y entre calle Palacios y el cruce conocido como las “5 Esquinas”. Este cauce es notablemente superior a las dimensiones de la parte cerrada, con un ancho que alcanza los 4 metros y un fondo que, en muchos sitios, está por debajo del piso de cemento de los tramos cerrados. Estos intervalos cuentan con mantenimiento escaso ya que las tareas preventivas no suelen realizarse en frecuencias establecidas de antemano.

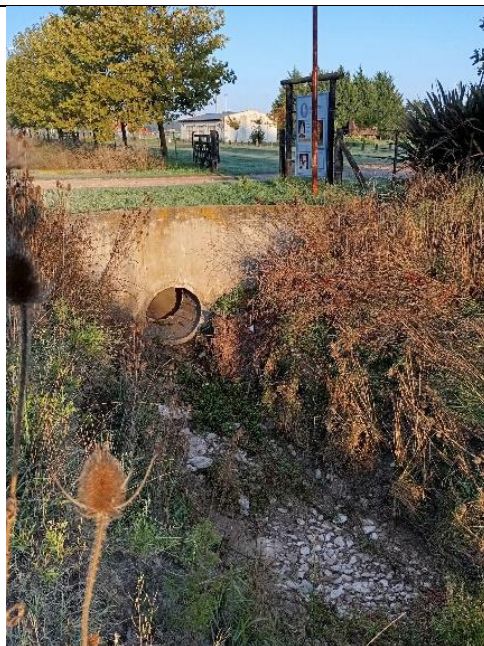
La primera de las obstrucciones es el acceso a la Gruta de la Virgen de Schoenstatt, que posee un tubo de 0,96 metros de diámetro. Tomando solo en cuenta la sección del último tramo cubierto el agua se desplaza por una abertura de 3,93 metros cuadrados y, de repente, se enfrenta a otra de tan solo 0,72 metros cuadrados.

Canal abierto de Avenida Alfonsina Storni,  
acceso a gruta  
(tubo de 0,96 m de diámetro)

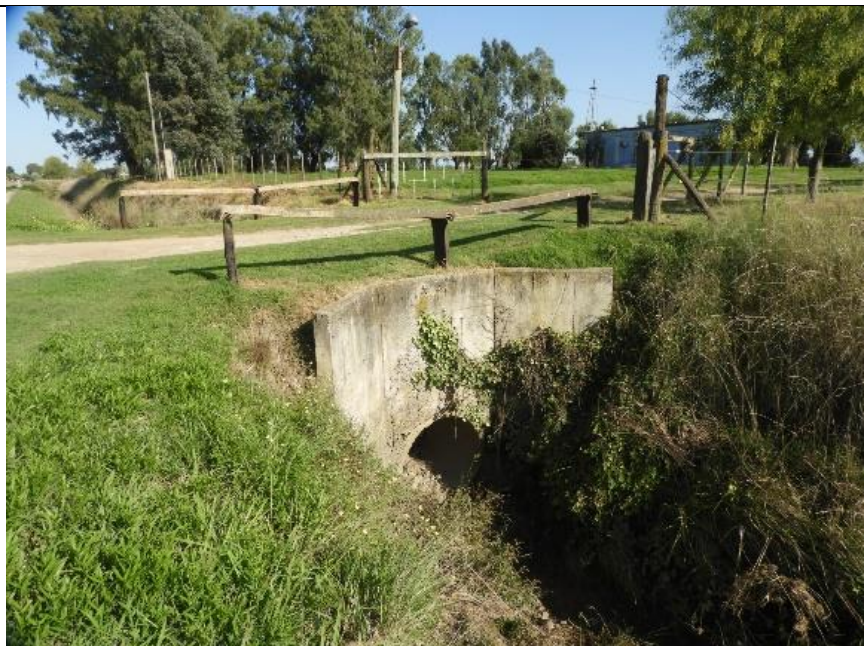
El segundo obstáculo se halla en la entrada a las instalaciones de la Escuela Agropecuaria (cuyo único tubo tiene 1,18 metros de diámetro. Nuevamente, la sección de 3,93 metros cuadrados se reduce a tan solo 1,09 metros cuadrados. Cabe agregar que algunos de los tubos de este punto se encuentran rajados en su parte superior, con el consecuente riesgo de colapso.

Canal abierto de Avenida  
Alfonsina Storni,  
acceso a Escuela Agropecuaria  
(tubo de 1,18 m de diámetro)

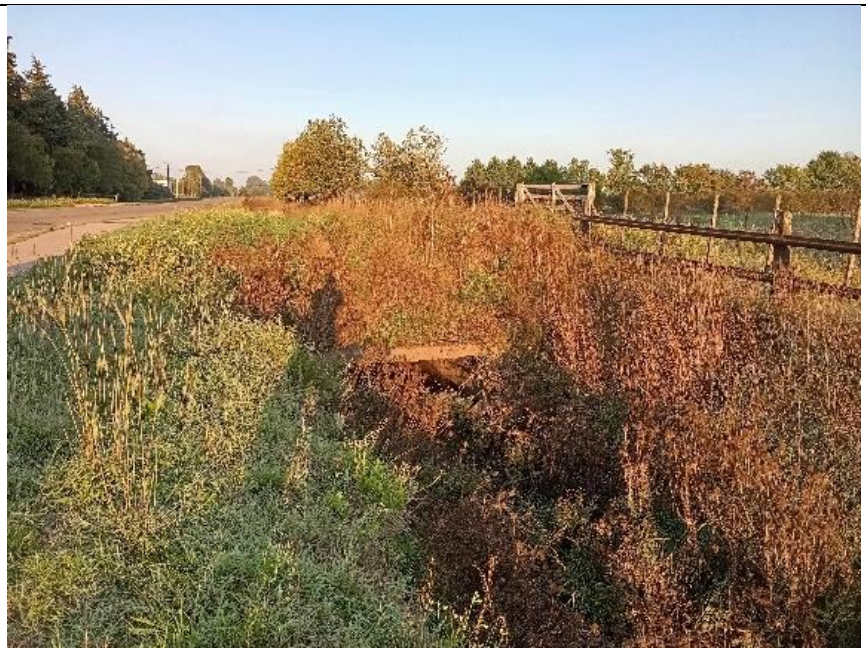
Entre ambos accesos mencionados, el paso entre por debajo de las vías del Ferrocarril Mitre (de 1,40 metros de alto por 2,40 metros de ancho) tampoco muestra un estado favorable para el paso de las aguas por el deficiente estado de mantenimiento que muestra:

Canal abierto de Avenida  
Alfonsina Storni,  
cruce con vías del FFCC Mitre

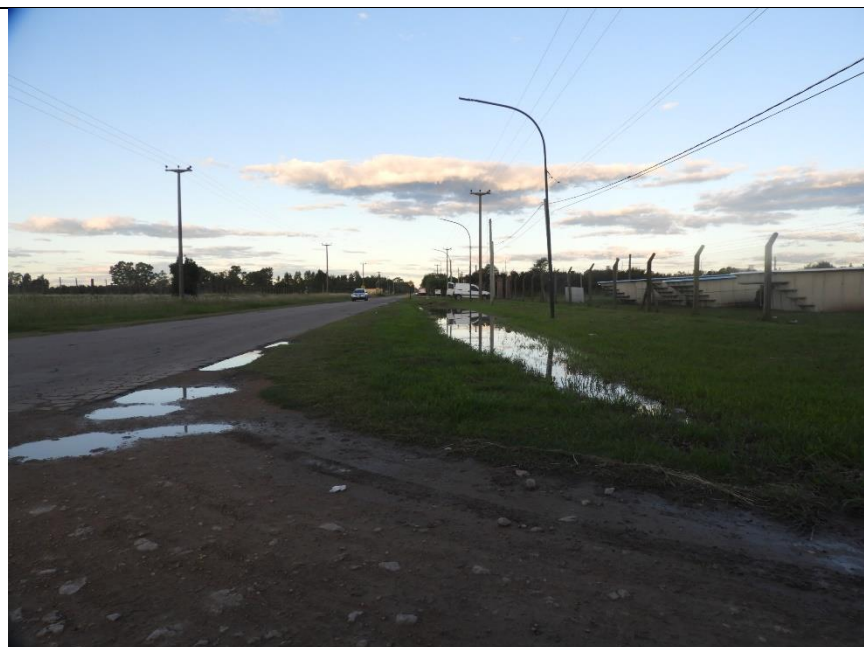
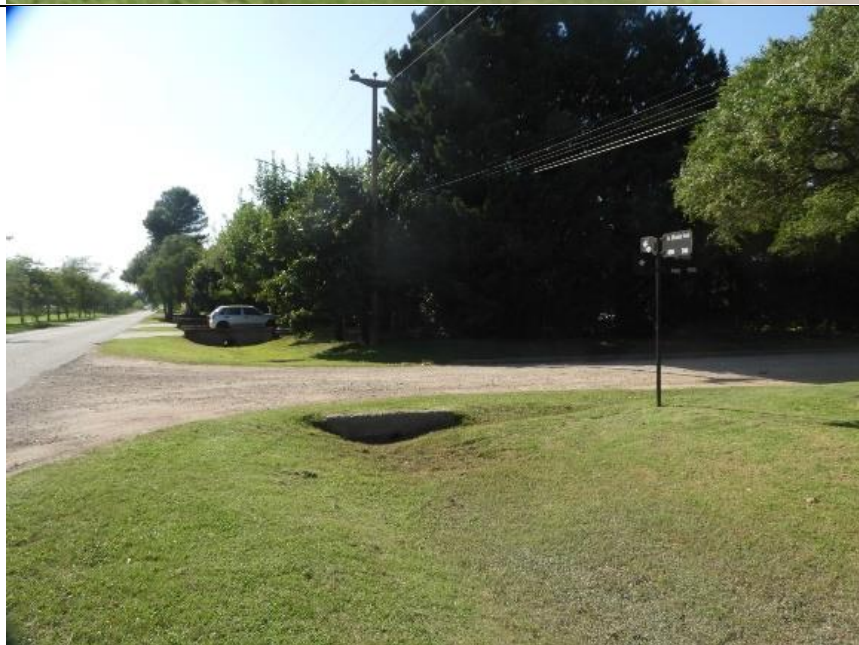
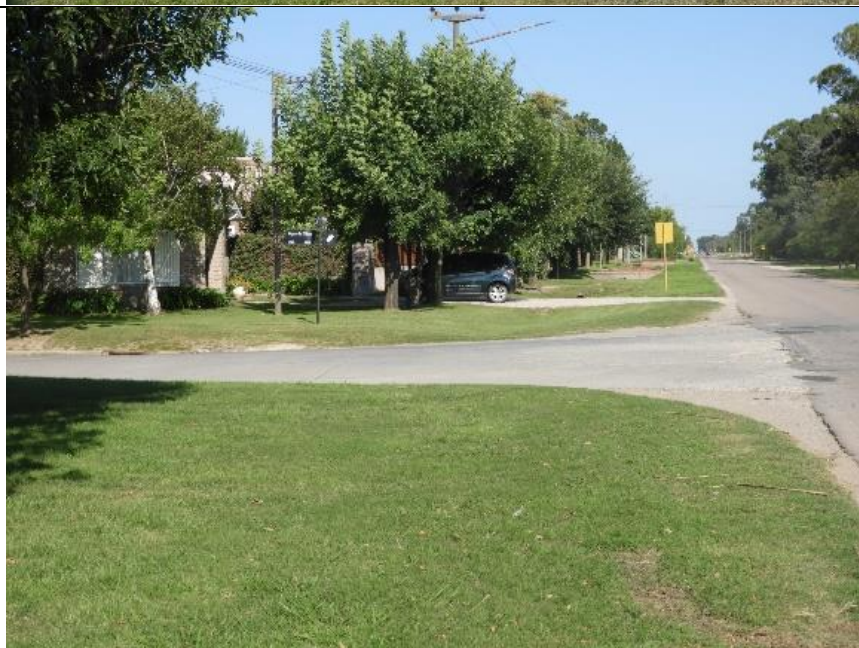
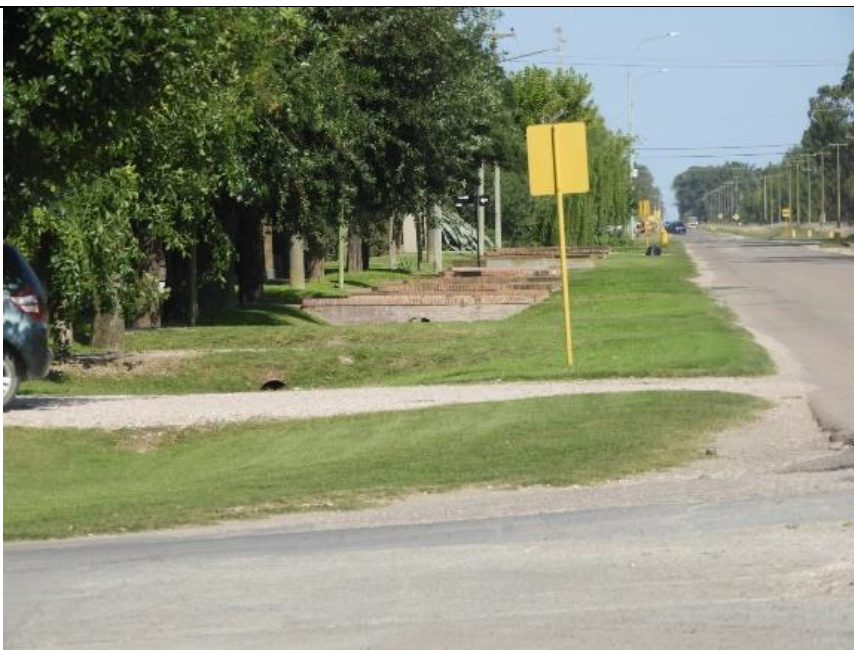
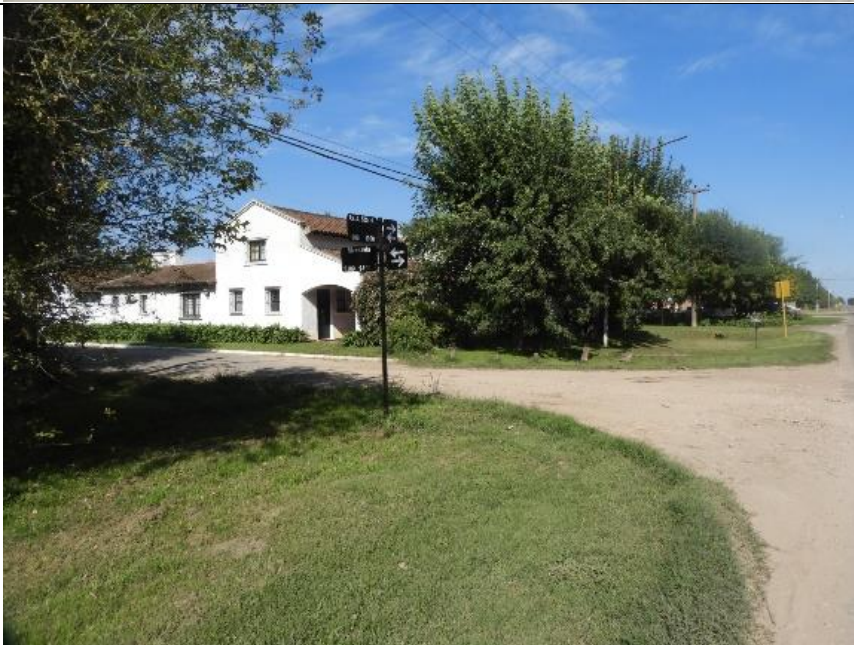
La descripción de todo este recorrido, desde la llamada “Rotonda del Cementerio” hasta las “5 Esquinas”, incluye calles que chocan con la Avenida Storni a distintos niveles, diversidad de entradas a viviendas particulares sin ningún tipo de racionalización, multiplicidad de tuberías ubicadas más arriba o por debajo de un hipotético nivel, cuneta definida en algunos sectores y parquizaciones a nivel de la cinta asfáltica en otros. En definitiva, la margen derecha de esta importante vía no permite actualmente ningún tipo de desagote más o menos rápido del agua que proviene de varios puntos de la ciudad.

Avenida Alfonsina Storni,  
margen sur  
(prácticamente sin posibilidades de  
escurrimiento, salvo pequeños y  
escasos pasos hacia el canal)

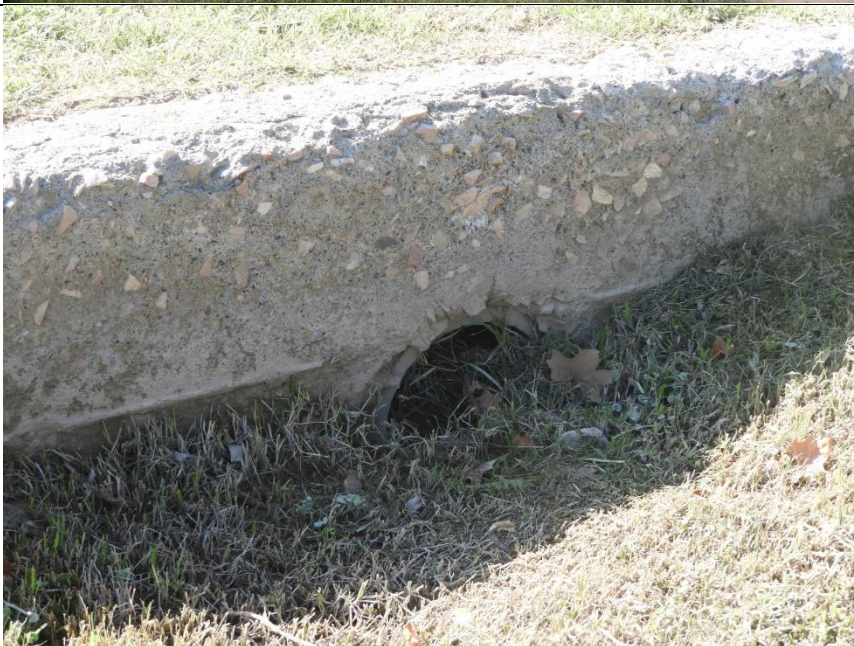
Avenida Alfonsina Storni,  
margen sur  
(prácticamente sin posibilidades de  
escurrimiento, salvo pequeños y  
escasos pasos hacia el canal)

Todo este sector de la Avenida Storni (entre la Ruta 85 y las “5 Esquinas”) resulta adecuado para la construcción de una acequia de regulares dimensiones, que facilite el trabajo del canal de la mano norte de la arteria. La remoción de todos esas obras y la concreción de un nuevo cauce no es una tarea de alta complejidad y debería realizarse antes de la anunciada repavimentación de esta avenida, cuyo pliego de posiciones no contempla la acequia sugerida.

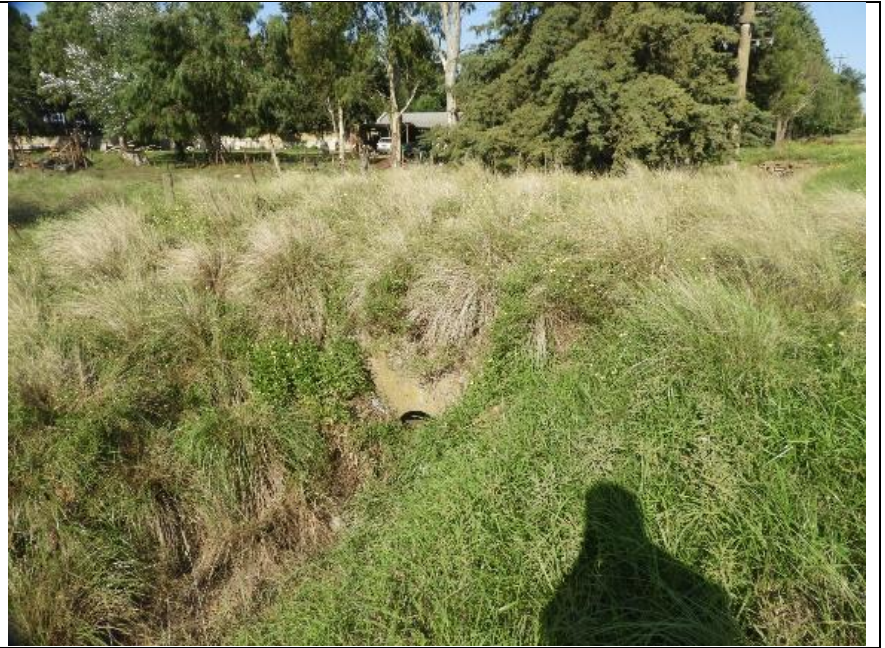
El cruce con las vías del Ferrocarril Mitre muestra también una alcantarilla de reducidas dimensiones cuando debiera haber un paso similar al de la margen norte de la avenida, cuyas medidas son de 1,40 metros por 2,40 metros.

Avenida Alfonsina Storni  
(cruce de las vías del FFCC Mitre en  
su margen sur)

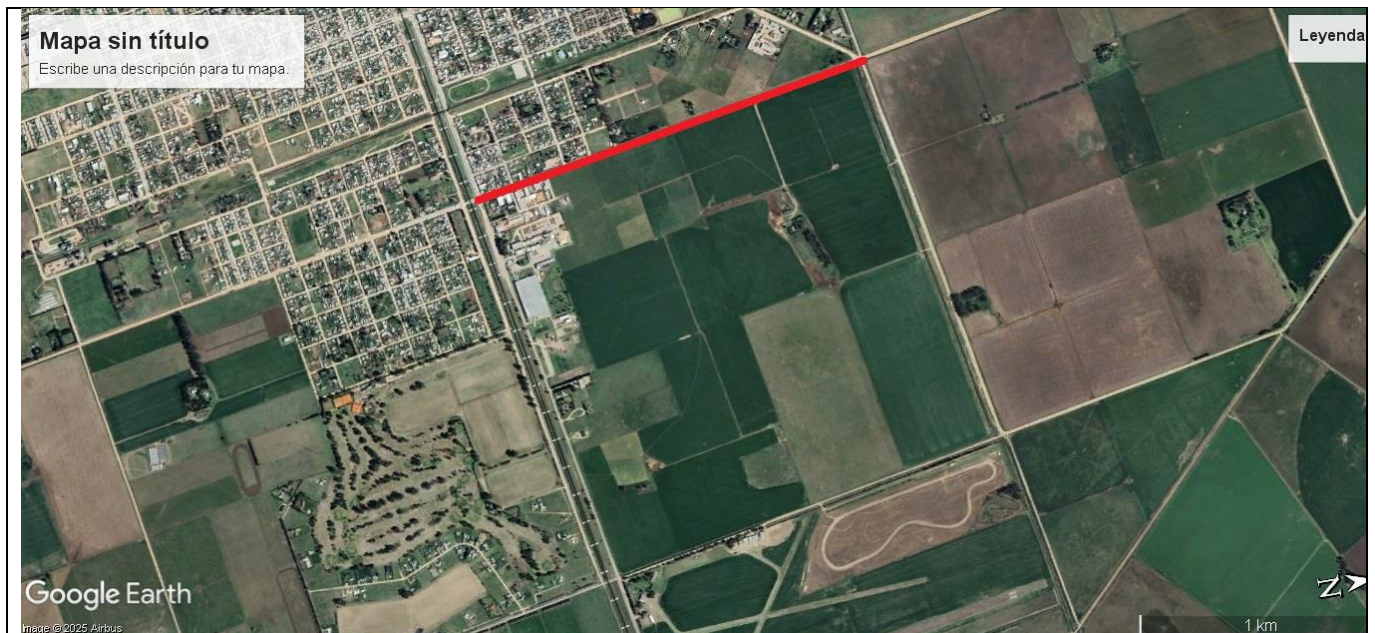
La Avenida Libertad, con cunetas para el desagüe hacia las “5 Esquinas” anuladas o deficientes

En las primeras cuadras de la Avenida Libertad se han anulado los dos zanjones que corrían hacia las “5 Esquinas”, a ambos lados de la línea asfáltica.

La Avenida Libertad ofrece la posibilidad inmediata de reconstruir estas sendas acequias, una a cada lado de la cinta asfáltica, para que puedan transportar con suma facilidad las aguas de lluvia hacia las 5 Esquinas, tanto las que provienen de la barriada en sí misma como las que podrían afluir (puentes de ferrocarril libres mediante) de la Avenida 12 de Octubre bis.

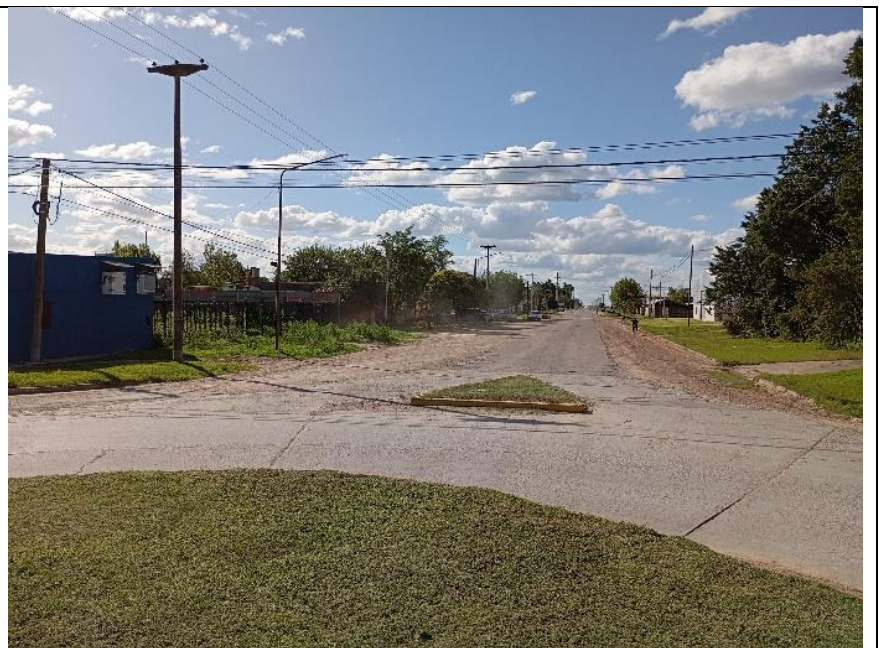
La Avenida Libertad en su inicio  
(cunetas anuladas y  
cordón cuneta)

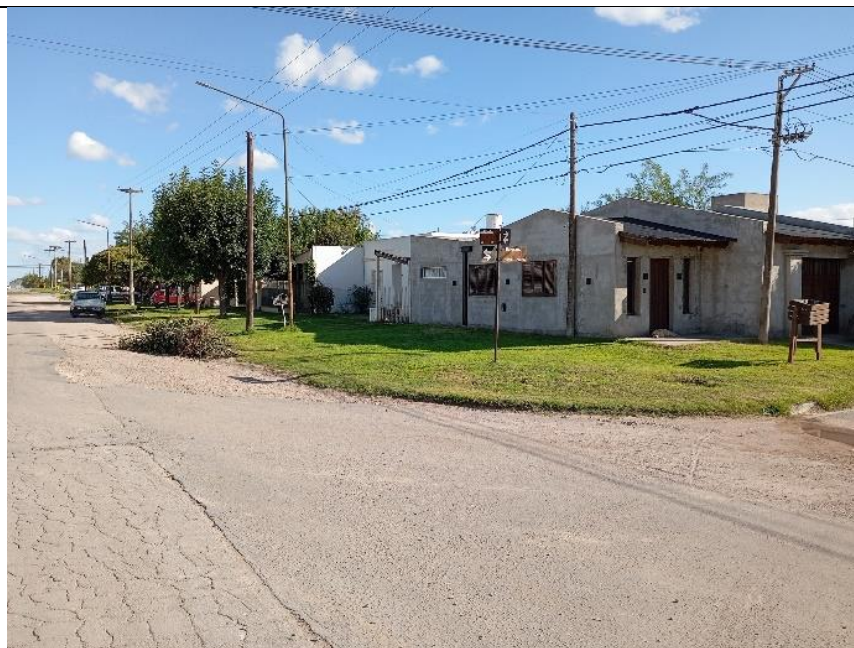
Avenida Libertad  
(cuneta anulada)

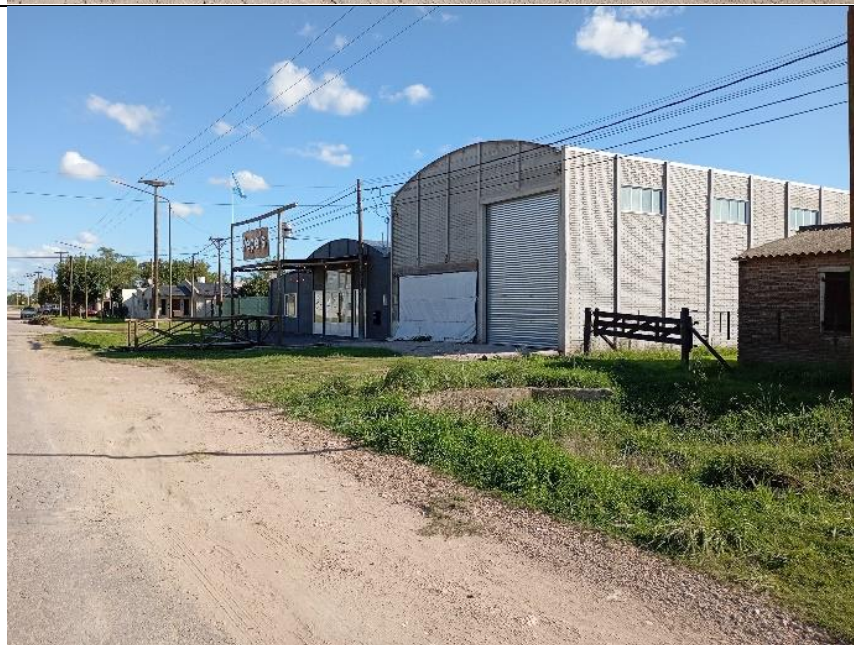
Avenida Libertad  
(cuneta anulada)

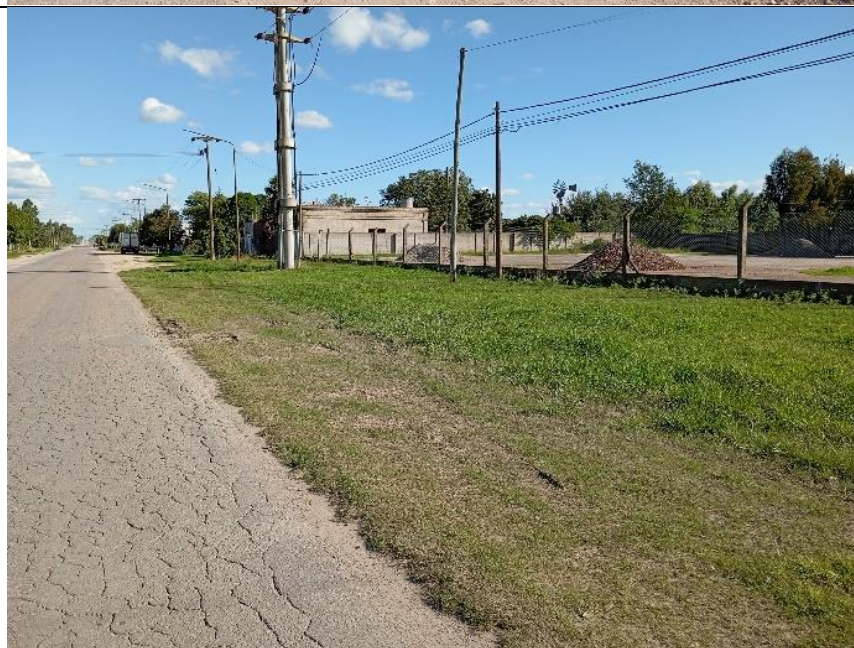
Avenida Libertad  
(cuneta anulada)

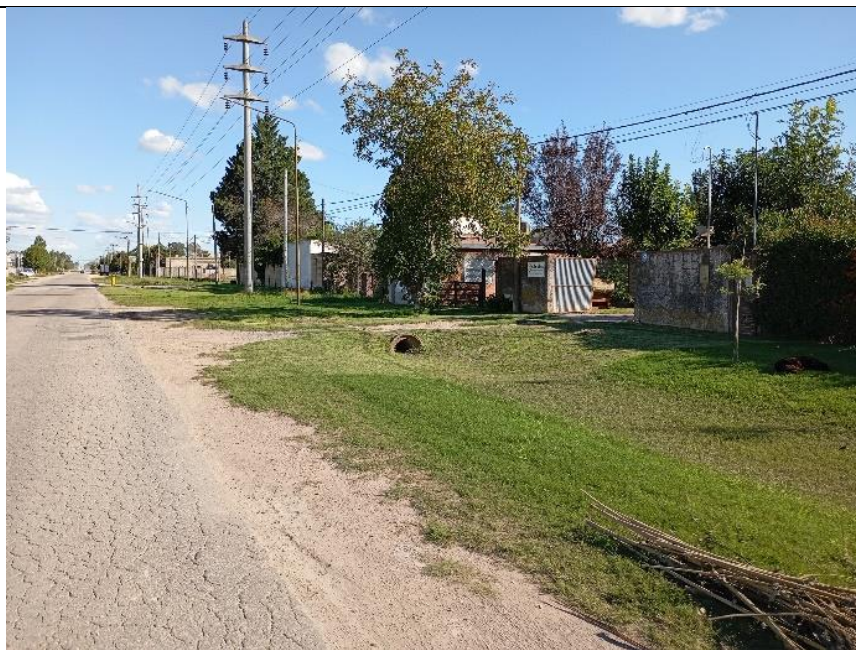
Avenida Libertad  
(cuneta anulada)

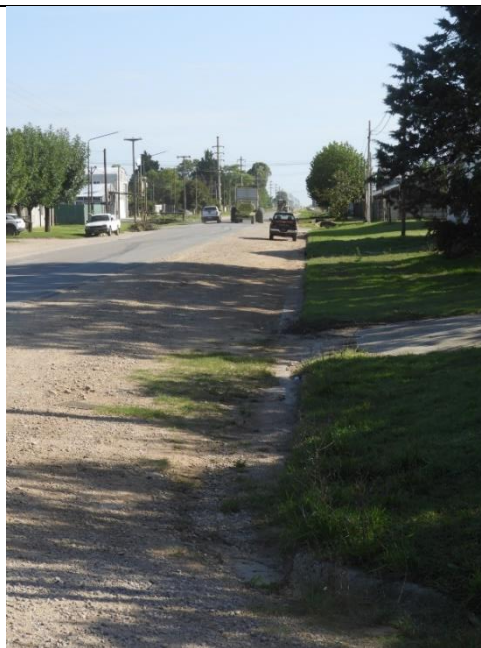
En la margen derecha se ha construido cordón cuneta, el cual posee una escasa capacidad de descarga. También superviven tramos del viejo zanjón, con obstrucciones varias:

Nuevo cordón cuneta

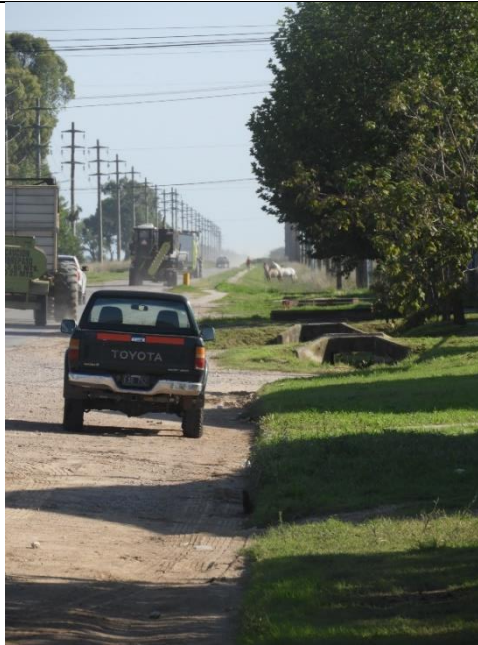
Restos del antiguo desagüe

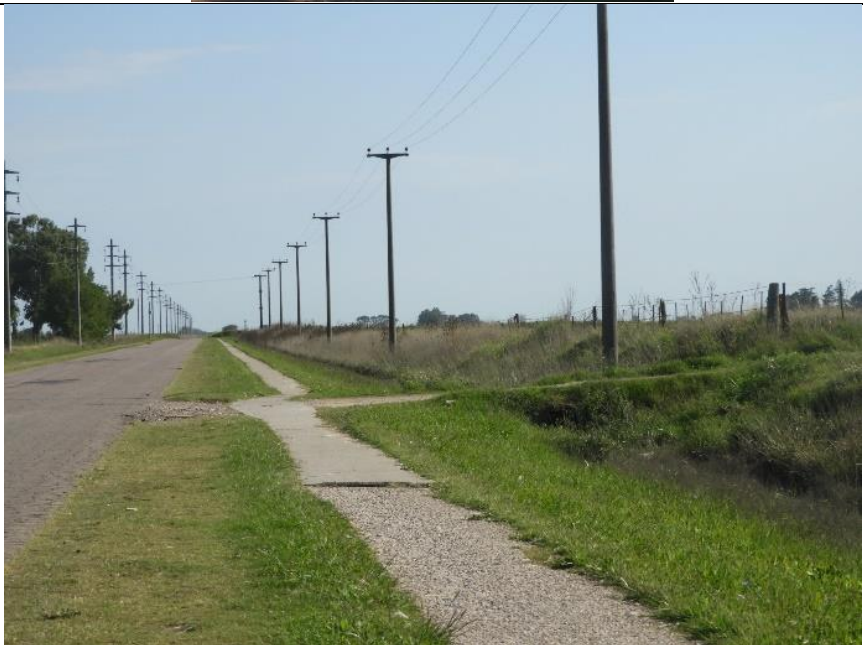
Desagüe disminuido por  
ciclovía y relleno
