# ANEGAMIENTOS EN LA CIUDAD DE CORONEL SUÁREZ Y COLONIAS ALEMANAS

Observaciones sobre el crecimiento de los núcleos urbanos  
y el desagote de los mismos durante lluvias intensas

Oscar A. Teves  
Coronel Suárez - Marzo de 2025

## **LOS ANEGAMIENTOS EN LA CIUDAD DE CORONEL SUÁREZ DEL 05.03.2025**

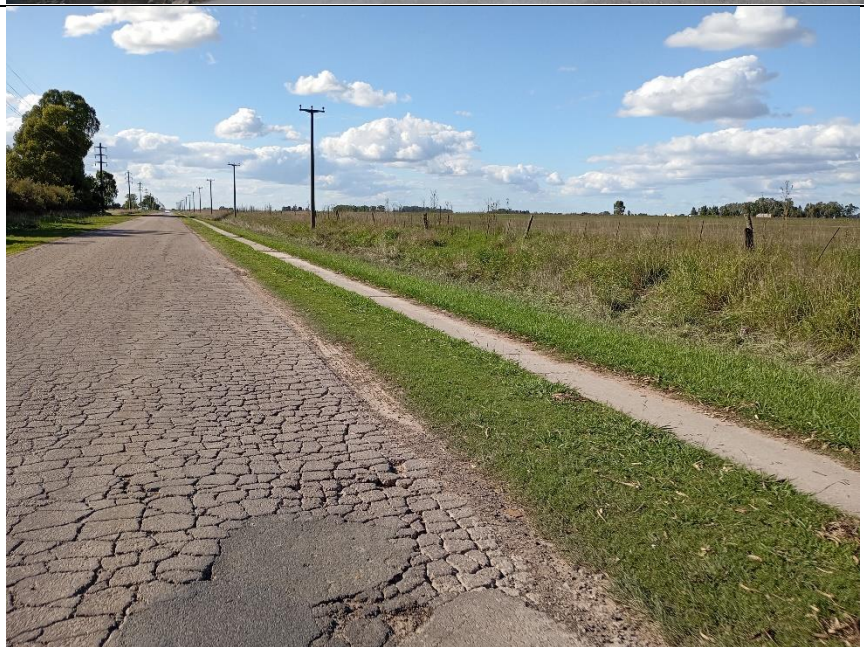
Poco antes de llegar a La Madrid bis, sobre la margen derecha, el zanjón aún persiste. A pesar de algunos estorbos de alcantarillas insuficientes y de carecer un cauce adecuado transporta una buena cantidad de agua. A la altura de esa calle, solo una pequeña pasada permite que una mínima parte del agua acumulada en el barrio acceda a ese canal de desagote.

Desagüe que funciona  
(con restricciones)

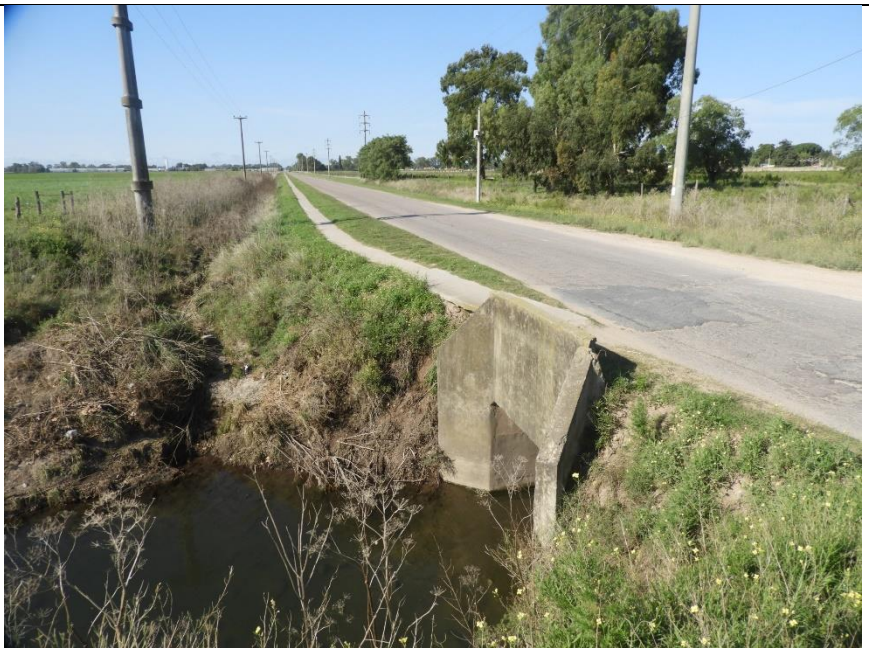
En su parte final, los restos de estos zanjones de desagüe siguen conduciendo las aguas hasta el canal de la Avenida Alfonsina Storni.

Confluencia de los zanjones de  
desagüe de la Avenida Libertad con  
el canal de la Avenida Storni

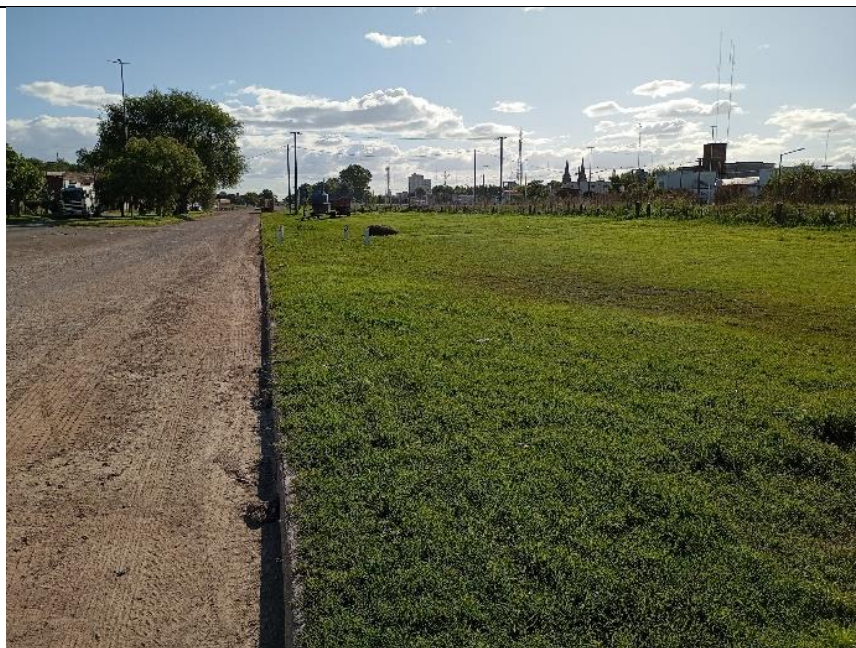
Avenida 12 de Octubre  
(cuneta minimizada)

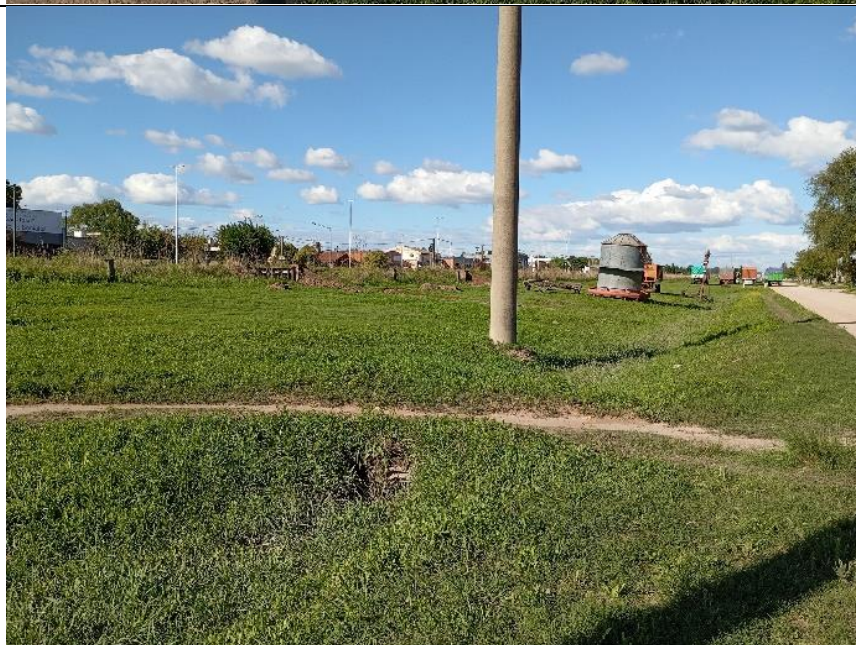
Avenida 12 de Octubre  
(cuneta minimizada)

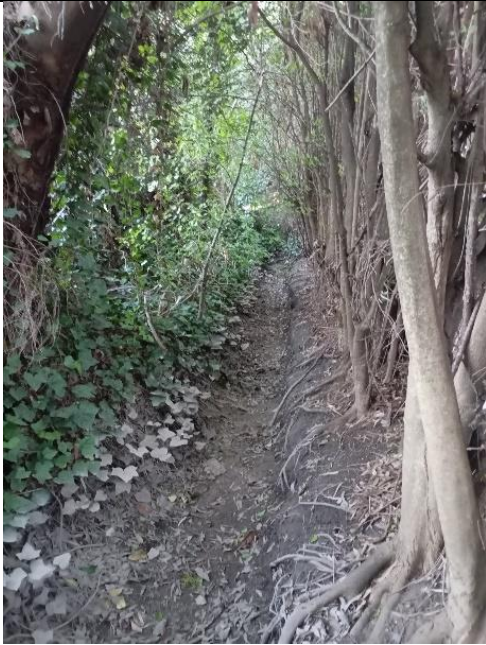
| <p>Avenida Casey<br/>entre Villegas y Sarmiento<br/>(antigua acequia)</p> | |

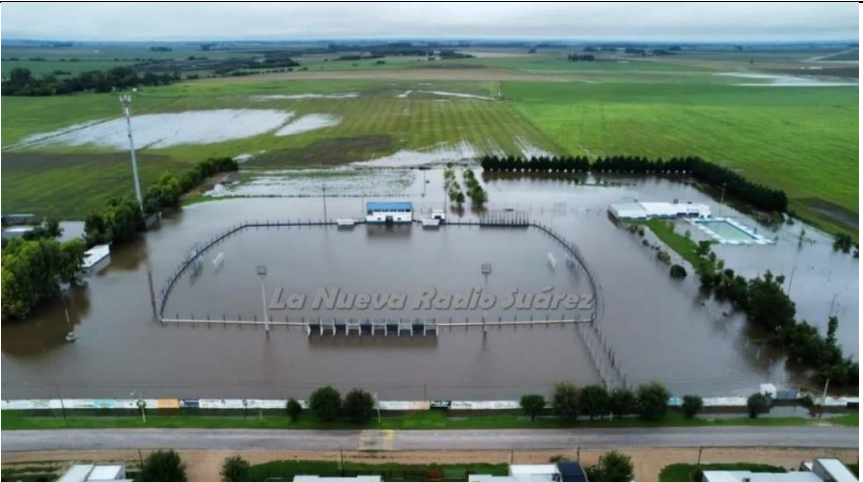
Otro ejemplo de anulación de cunetas ha afectado a las instalaciones deportivas del Club El Progreso, de Pueblo Santa María, el cual se vio inundado en su totalidad. Una de estas acequias corría a lo largo del gran predio, pero hoy ya no existe. De haber estado mantenida es seguro que el club hubiera podido evacuar las aguas que lo afectaron desde los inicios de la lluvia del día 5 de marzo.

| <p>Resultado: instalaciones deportivas anegadas</p> | |

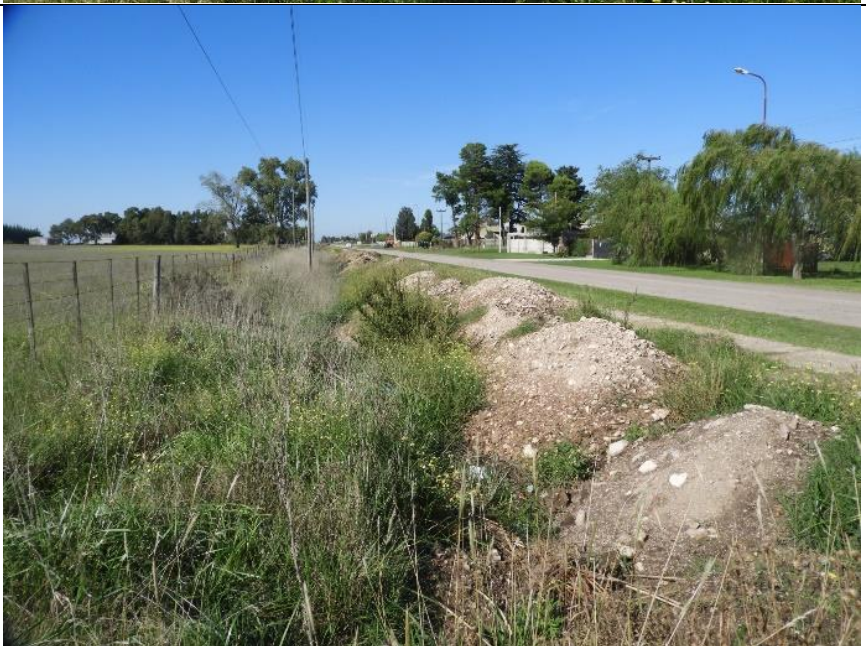
Quizá el ejemplo más palpable de la eliminación de acequias está dado por lo que se observa en la Avenida Alemanes del Volga, entre el Canal de Jungblut y el acceso a Pueblo San José. Desde hace algunos años se viene utilizando material de relleno para cubrir el cauce de las cunetas que deberían aliviar la situación de la propia avenida la que, en caso de lluvias intensas, siempre se ve cubierta por el agua con la peligrosidad que ello acarrea.

Avda. Alemanes del Volga,  
en Pueblo San José  
(anulación de cunetas,  
actualidad)

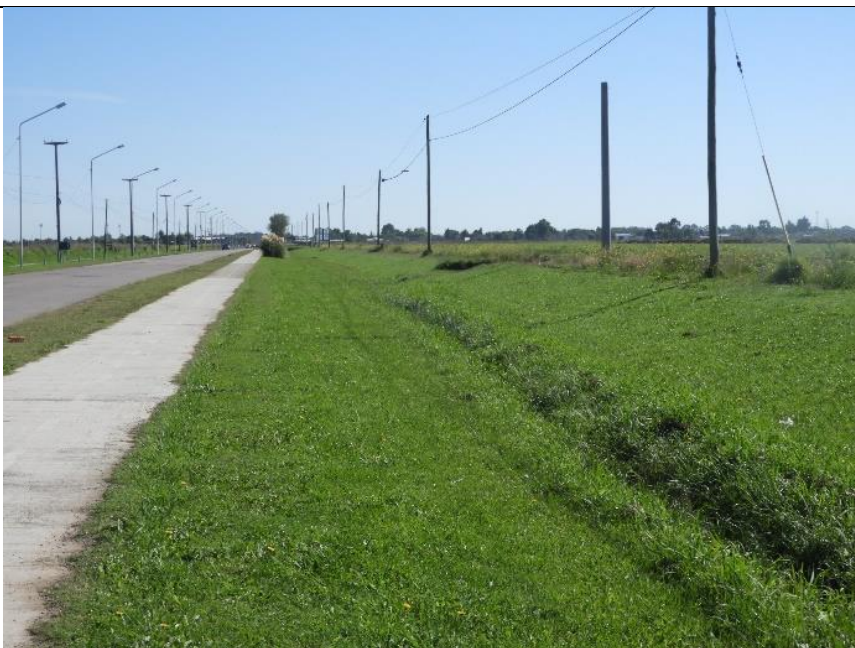
Entre Pueblo San José y Pueblo Santa Trinidad, y entre este último y Coronel Suárez, la situación continúa: la conducción de las aguas se ve afectada por cunetas insuficientes, estrechadas también por las ciclovías.

Avda. Alemanes del Volga, entre  
Pueblo San José y  
Pueblo Santa Trinidad  
(cunetas minimizadas)

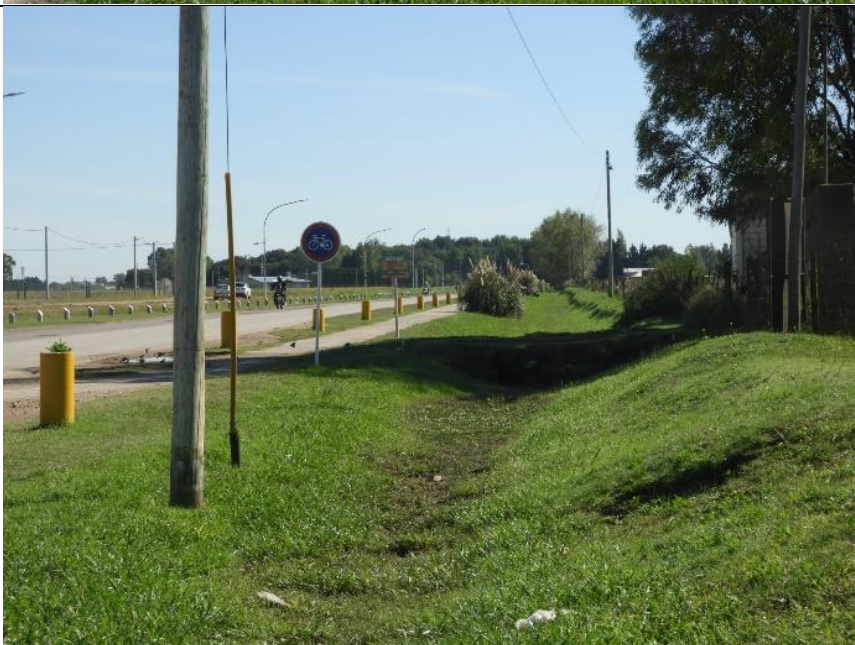
Avda. Alemanes del Volga, entre  
Pueblo San José y  
Pueblo Santa Trinidad  
(cunetas minimizadas)

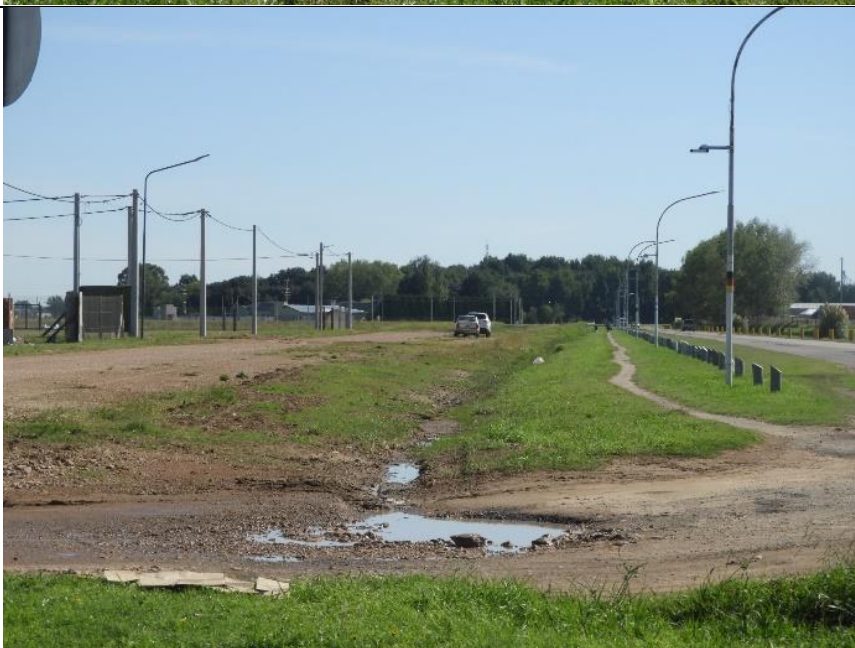
Avda. Alemanes del Volga,  
entre Pueblo Santa Trinidad  
y Coronel Suárez  
(cunetas minimizadas)

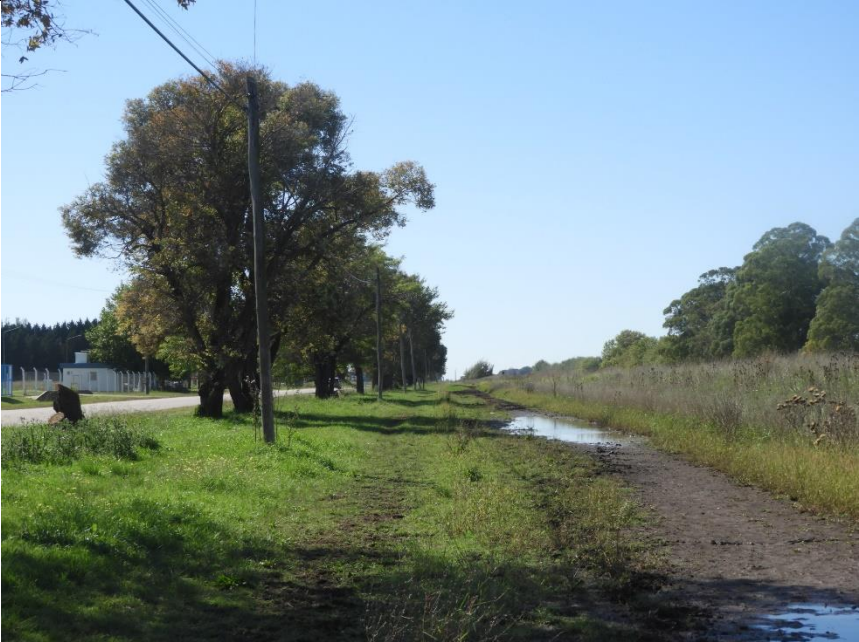
La zona aledaña a la fabrica de cartón corrugado suelen conservarse inundada por varios días después de una lluvia, debido a que el agua queda estancada por carecer de buenas salidas.

| <p>Avda. Mateo Llovera hacia el<br/>Aeroclub Coronel Suárez<br/>(cunetas anuladas)</p> | |

Finalmente, existe otra vía de escape que también está desaprovechada: a lo largo de la Avenida Mateo Llovera, en dirección al Aeroclub Coronel Suárez y a ambos costados, deberían reconstituirse los cauces que lleven las aguas hasta el canal que se inicia en el acceso al mismo aeroclub y que termina por desembocar en el arroyo Sauce Corto.

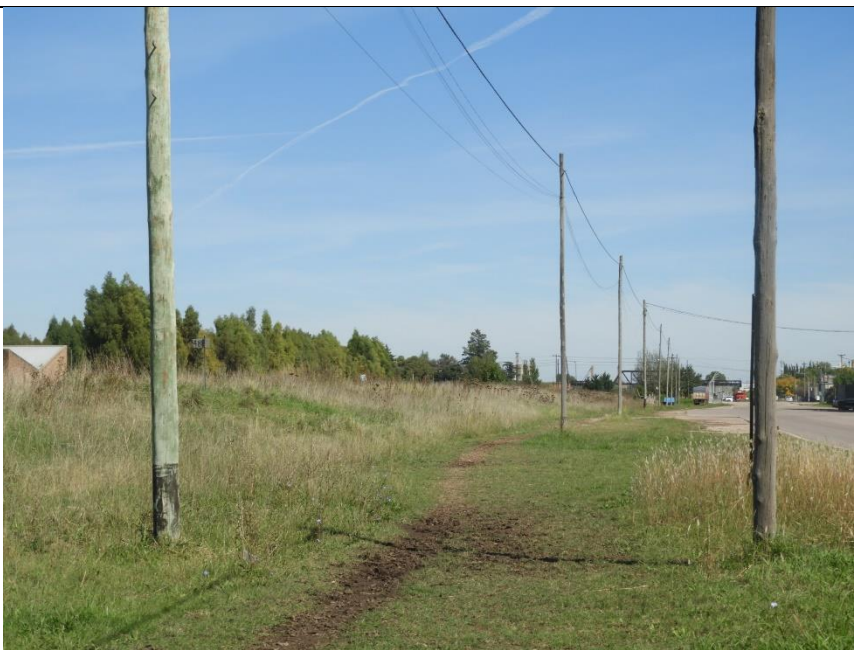
Avda. Mateo Llovera hacia el  
Aeroclub Coronel Suárez  
(cunetas anuladas)

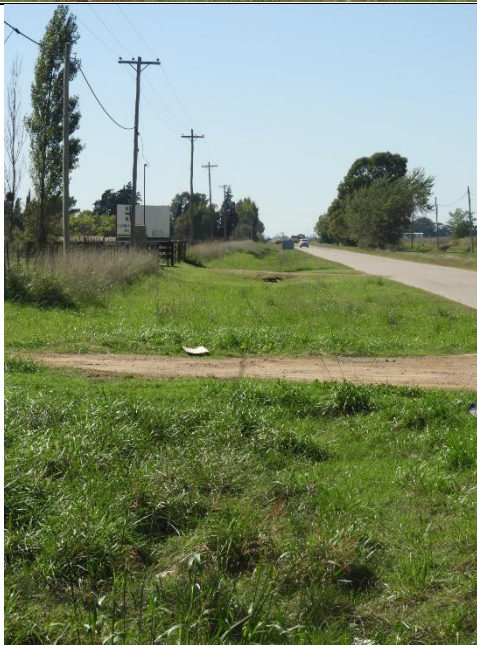
Avda. Mateo Llovera hacia el  
Aeroclub Coronel Suárez  
(cunetas anuladas)
